Schlussbericht

der Unfalluntersuchungsstelle Bahnen und Schiffe

über die Flankenfahrt zwischen den Zügen
90087 von SBB Cargo und der S-Bahn S 12
19271 von SBB Personenverkehr

in Winterthur PB

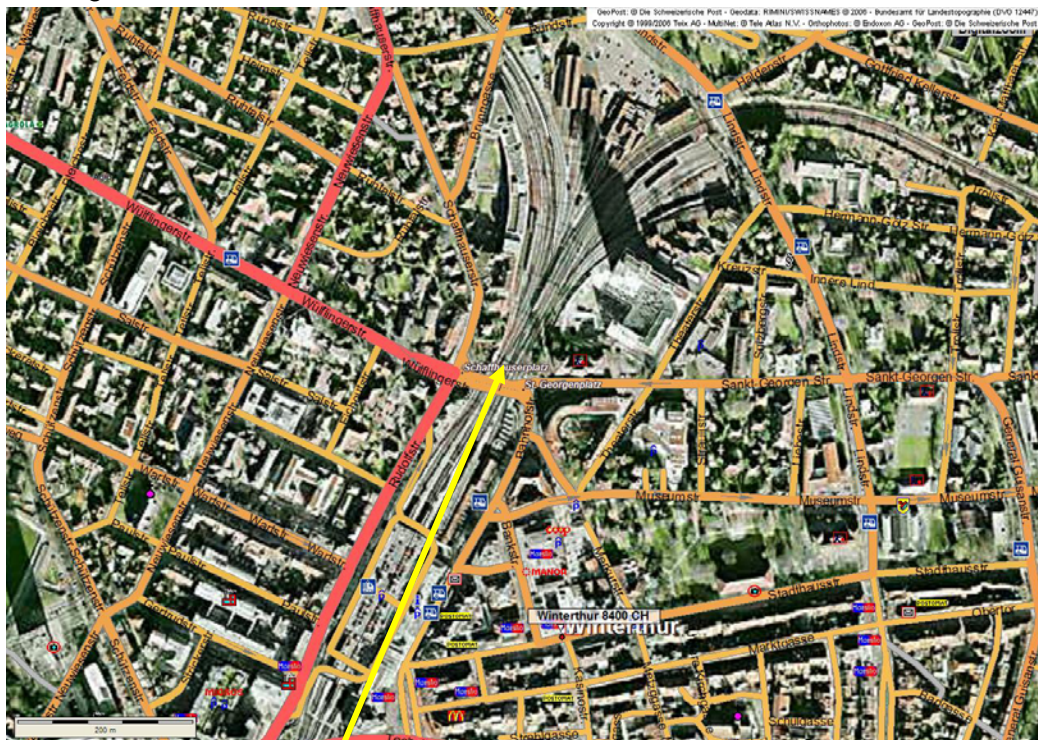
Am Freitag, 30. November 2007 um ca. 18.12 Uhr kam es in Winterthur PB im Profil der Weiche 111 zu einer Flankenfahrt zwischen dem Güterzug 90087 und der signalmässig ausfahrenden S-Bahn S12 19271. Verletzt wurde niemand. Am Rollmaterial entstand grosser Sachschaden.

Ereignisstelle bei der Doppelkreuzungsweiche 111

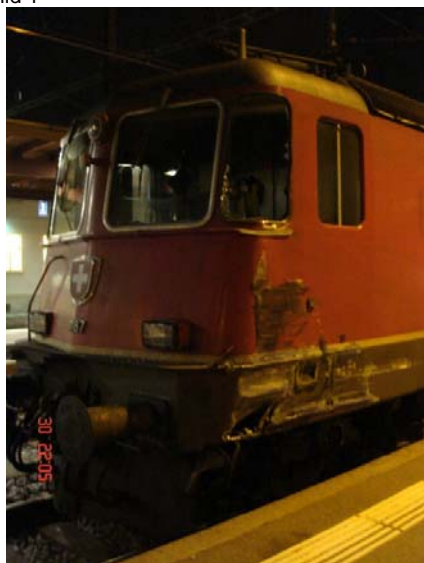
Bild 1

Re 420 11187

Beschädigt wurde die Lok Re 420 Nr. 11187 (in Fahrtrichtung links gesehen) vorne und seitlich (Bild 1).

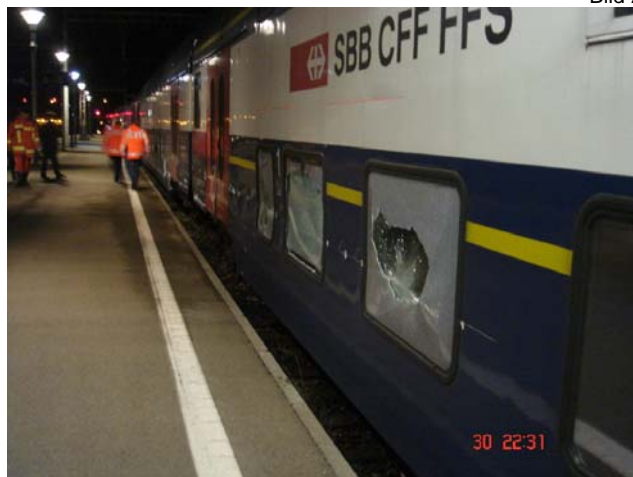
Bild 2

Beschädigte DOSTO-Wagen

Die S12 verkehrte mit drei DPZ-Einheiten. Seitlich beschädigt (in Fahrtrichtung rechts gesehen) wurden die letzten sechs Fahrzeuge mit den Nummern (Spitze –Schluss, Bilder 2-4)):

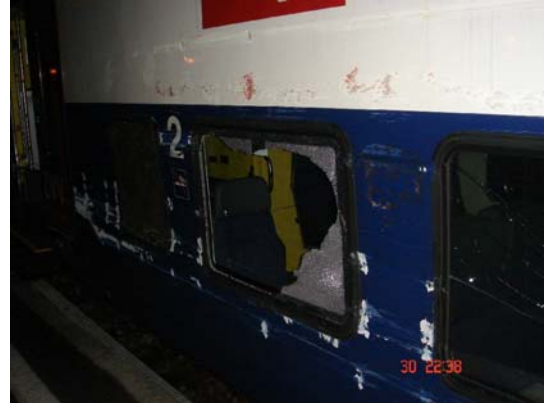
Bild 4

Schäden am hintersten DPZ von Zug 19271

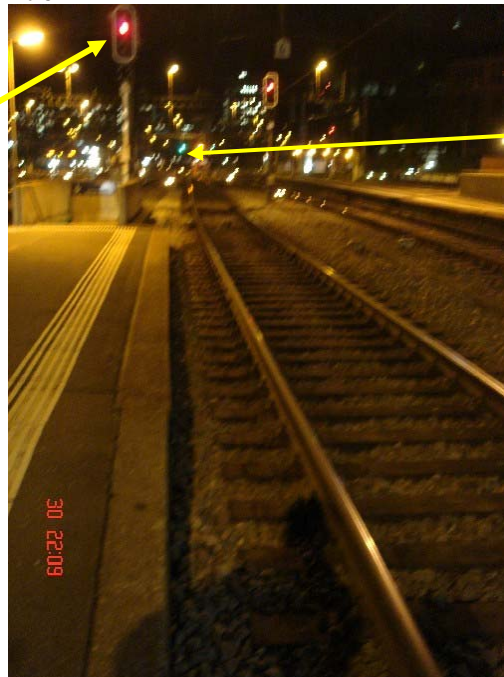
Bild 5

Ausfahrtsignal G4
(Signalisiert ‚Halt‘)

Vorsignal S*94 (Signalisiert ‚Fahrbegriff 1‘)

- Bei Zugsfahrten durch Gleis 4 in Winterthur PB ist das Ausfahrtsignal G4 nicht sehr gut sichtbar (Sichtbeschränkung durch Parkdeck). Der Lokführer des Güterzuges 90087 erkannte das Vorsignal S*94 mit Fahrbegriff 1 (eine grüne Lampe) in der direkten Fortsetzung seiner Fahrstrasse und „übersah“ dabei das Halt zeigende Ausfahrtsignal G4 am Perronende des links des Gleises 4 (Bild 5).
- Entgegen der Weisung im R 301.11 „Infrastruktur, Bedienung der Bremsen, 14.2“ (Anlage 8) hat der Lokführer von Zug 90087 die Geschwindigkeit in Gleis 4 (nach Vorbeifahrt am Warnung signalisierenden Vorsignal G*) auf 60 km/h erhöht.
- Gemäss den Schweizerischen Fahrdienstvorschriften FDV R 300.13; 2.5.2 hat der Lokführer über die notwendigen Strecken- und Bahnhofkenntnisse zu verfügen (Anlage 6). Er hat seine Aufmerksamkeit auf Fahrweg und Strecke zu richten (FDV 300.13; 3.3.2 (Anlage 7)).

Die Flankenfahrt ist auf das Nichtbeachten des Halt zeigenden Ausfahrtsignals G4 in Winterthur PB Gleis 4 durch den Lokführer des Güterzuges 90087 zurückzuführen.

Das Nachrüsten des Ausfahrbereichs Winterthur PB Seite Winterthur Grüze / Oberwinterthur / Hettlingen mit dem Zugsicherungssystem ZUB ist zu prüfen.

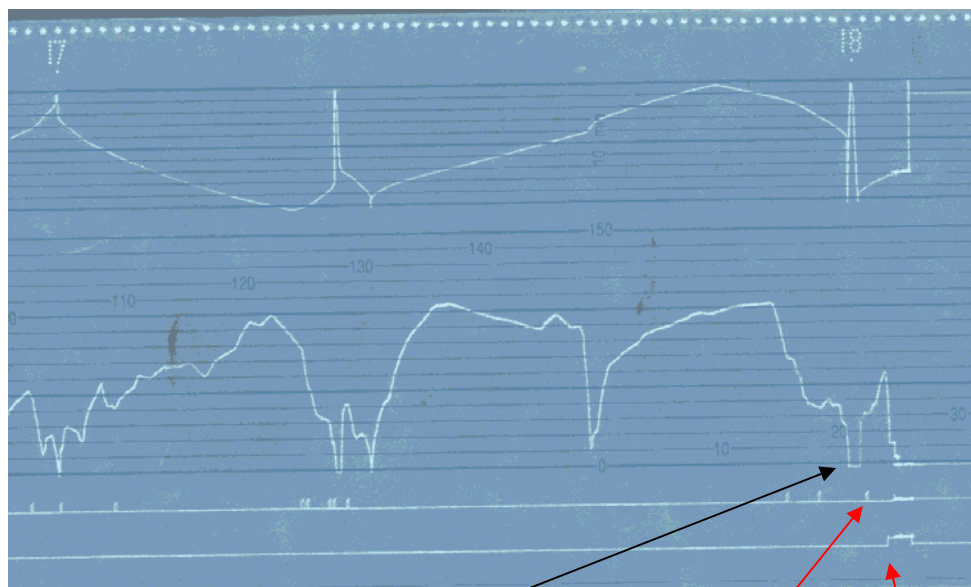
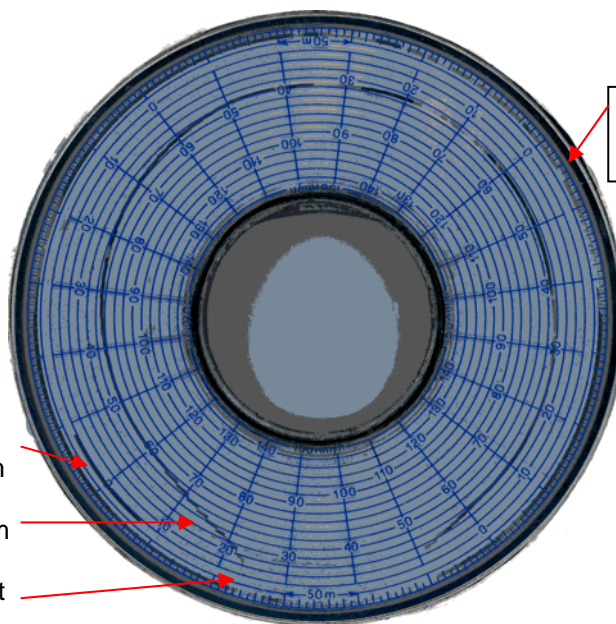
Fahrdaten Güterzug Zug 90087 (Lok Re 420 11187)

Die Auswertung der Fahrdaten ergab, dass der Lf nach dem Halt in Winterthur GB zuerst auf 30 km/h und danach auf 60 km/h beschleunigt hat. Die Marke „Warnung“ des Vorsignals G*52 ist auf dem Registrierstreifen wie auch auf der Registrier-Farbscheibe aufgezeichnet.

Als er das Halt zeigende Ausfahrtsignal G 4 am Perronende bemerkte, leitete er sofort eine Schnellbremsung ein. Beim Ueberfahren des Halt zeigenden Ausfahrtsignals sprach die Zugsicherung an. Die Markierung „Halt“ ist auf dem Registrierstreifen und auf der Registrier-Farbscheibe aufgezeichnet.

Marke ‚Warnung‘ Vorsignal G*

Marke ‚Halt‘ Ausfahrtsignal G4

Marke ‚Halt‘ (24° verschoben)
bei Ausfahrtsignal G4, ca. 75m

Bremsweg ca. 85 m
