Schlussbericht

der Unfalluntersuchungsstelle Bahnen und Schiffe

über **Brand IC-2000 Wagen AD**
vom **Donnerstag, 29. März 2007**
in **7000 Chur GR**

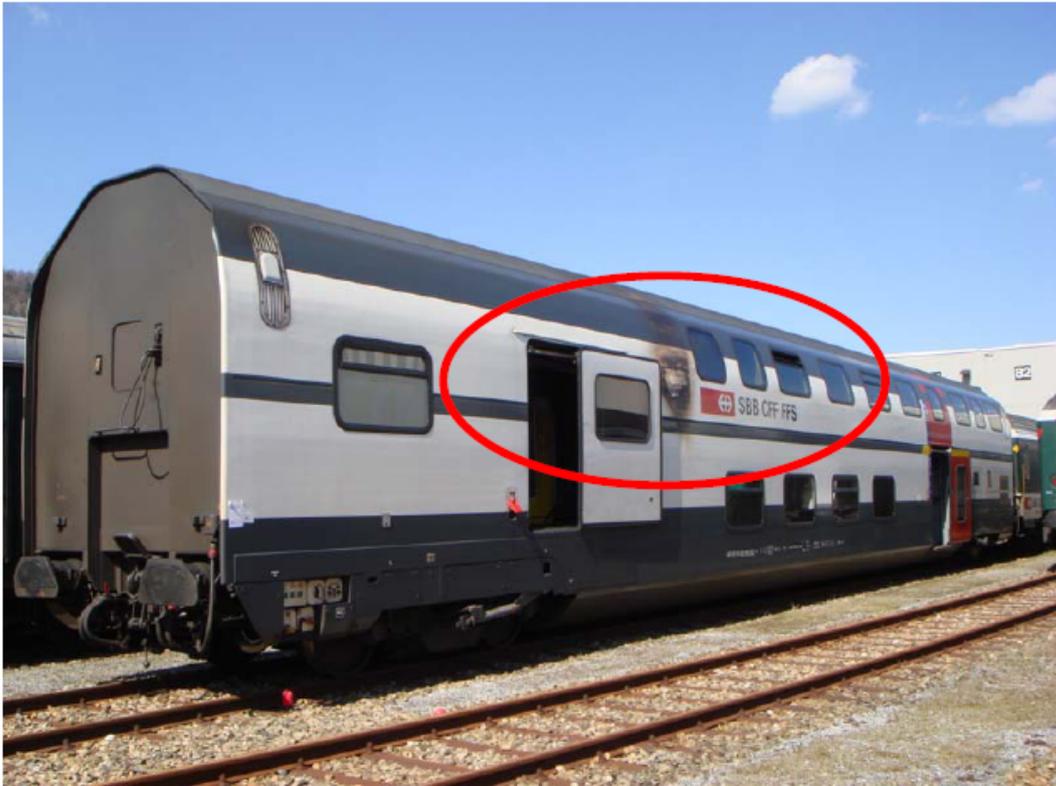
Foto 1

5.1 Wagen AD 50 85 86-94 013-4

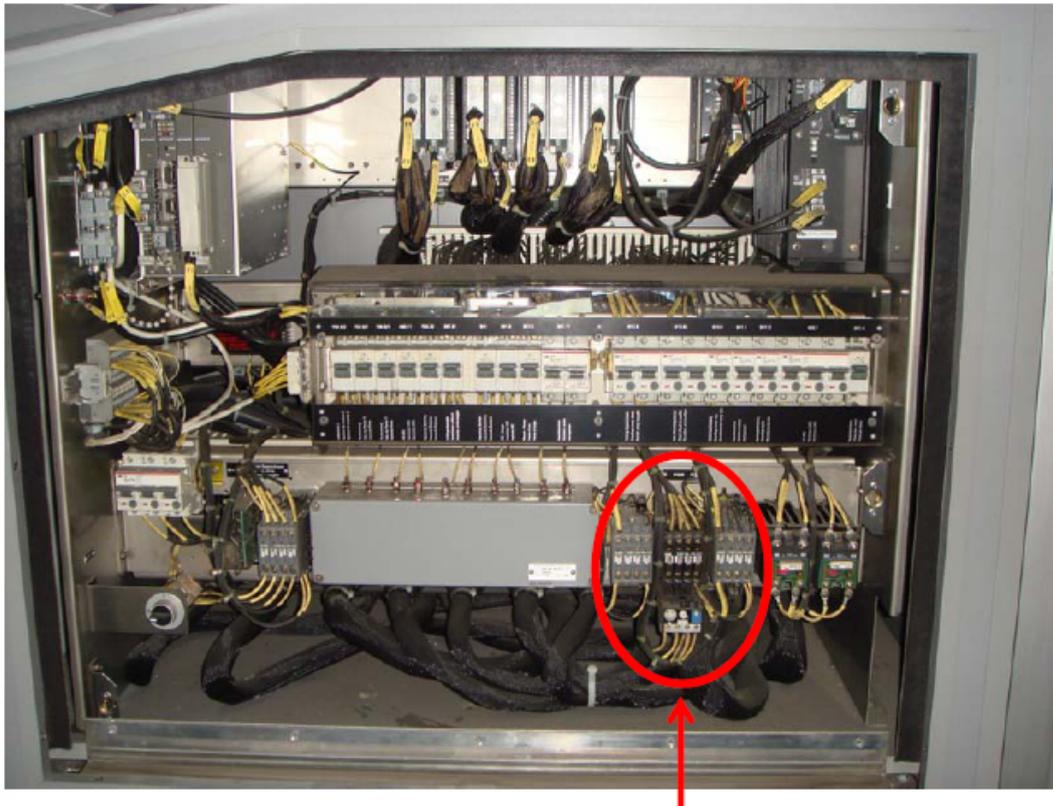
Foto 2

ABB Schützen Typ TBC

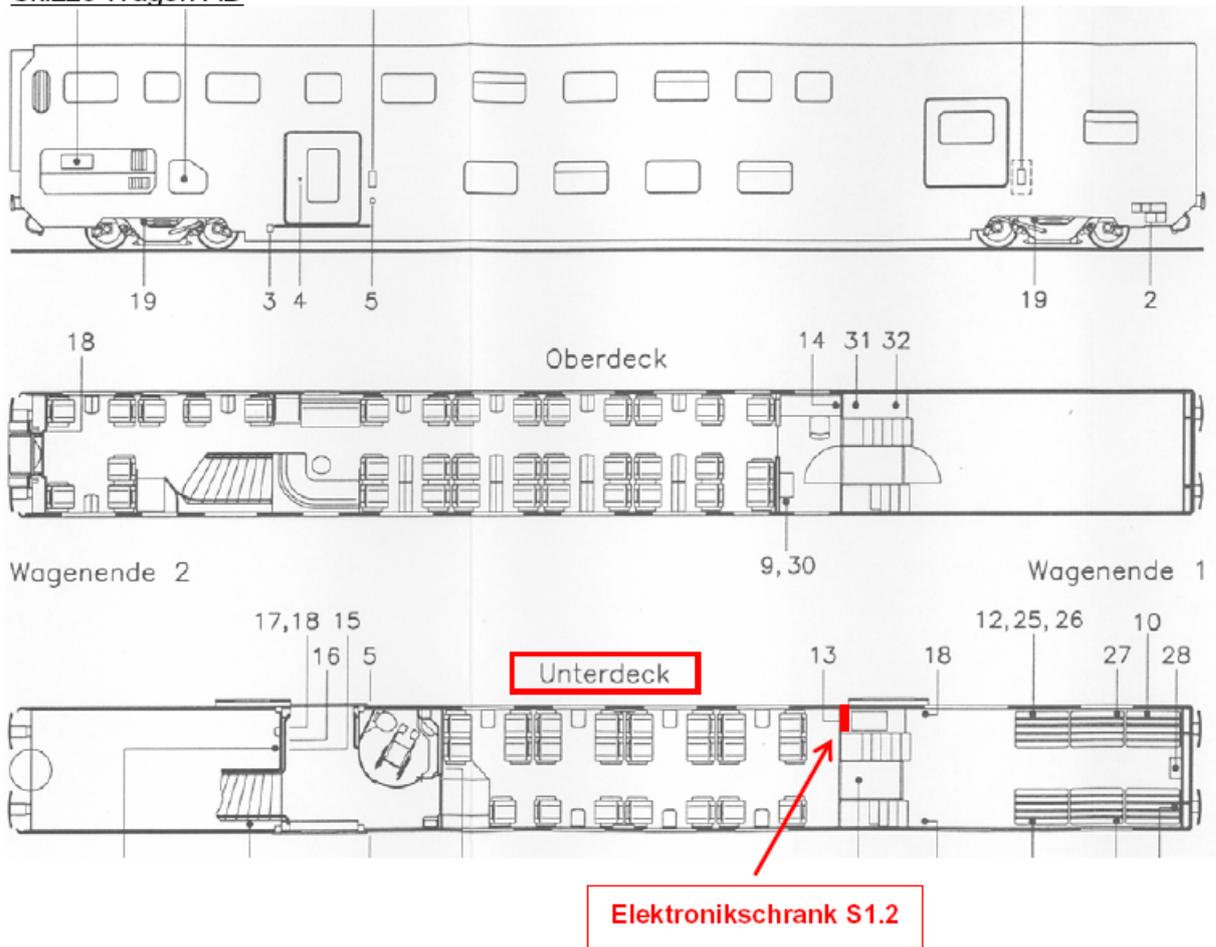
Skizze Wagen AD

Die Brandschuttauswertung ergibt, dass der Brand im Elektronikschrank S1.2 im Bereich der Schützen Typ TBC ausgelöst worden war.

5.2 Standort Elektronischschrank S1.2

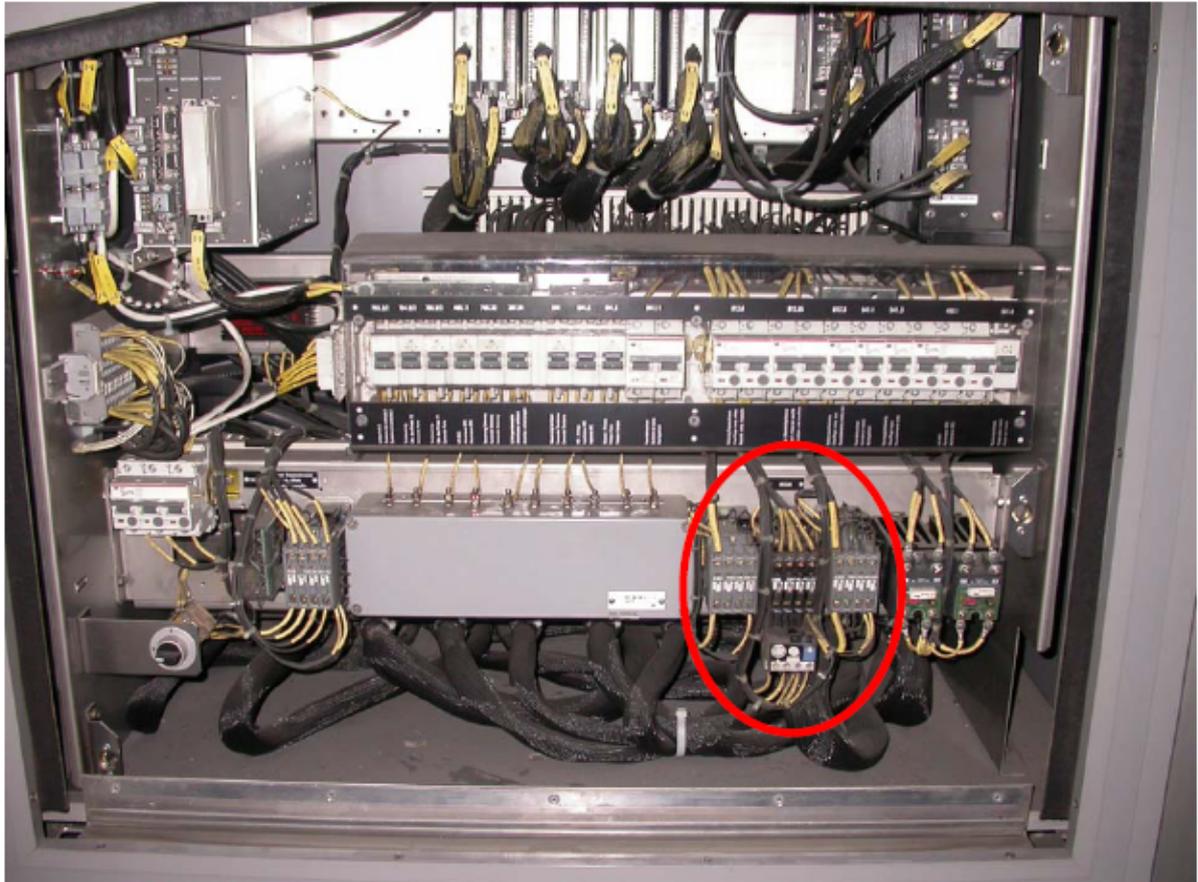
Foto 3

5.3 Intakter Elektronischschrank S1.2 von Wagen AD 50 85 86-94 027-4

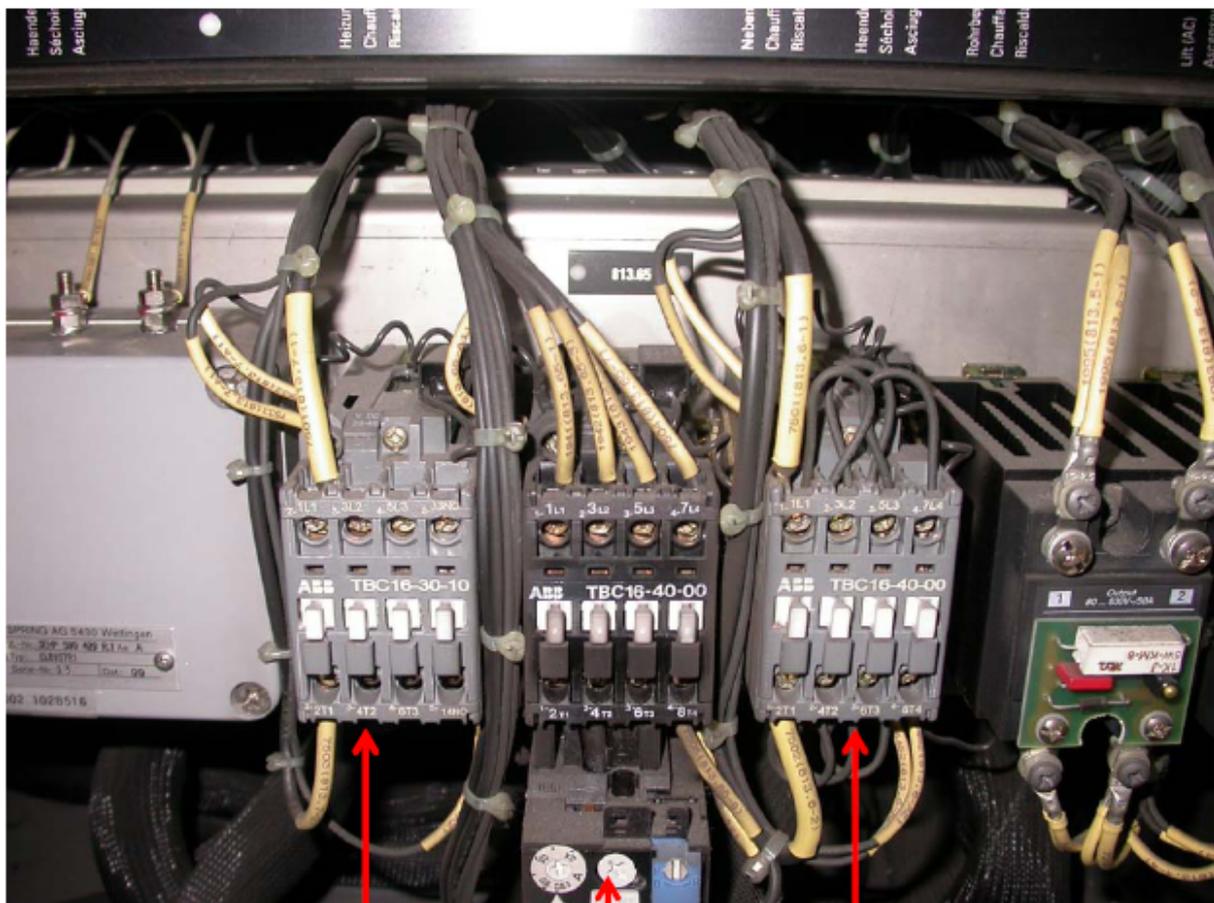
Foto 4

„Anhand der unterschiedlichen vorhandenen, gut differenzierbaren Brandspurenbilder des Brandverlaufs bei verschiedenen Zonen und den Ergebnissen unserer Laboruntersuchungen liegt die Brandentstehungsörtlichkeit beim Schütz 813.6 (TBC 16-40-00).

Wegen des hohen Zerstörungsgrades der Schütze können wir nicht mit letzter Sicherheit beurteilen, welcher der drei Schütze in Frage kommt. Es kann jedoch davon ausgegangen werden, dass dafür das Schütz 813.6 im Vordergrund liegt...“ (Anlage 5.4; Gepäckraumheizung).

Die innere Überhitzung und die elektrischen Lichtbogen im Schütz entzündeten nach den ersten Erkenntnissen die Kunststoffteile des Schützen und die Isolation der umliegenden Kabel, worauf sich der Brand von dort gegen oben ausbreitete.

5.4 ABB Schützen Typ TBC mit den entsprechenden Positionen

813.7
Sitzplatzheizung

813.6
Gepäckraumheizung

813.65
Warmluftgebläse

Die UUS empfiehlt, nach 5 Jahren Betriebsdauer (ca. 600'000 Schaltungen) die eingebauten ABB Schützen Typ TBC, welche einen Schaltstrom von über 75% des maximalen Schaltstroms haben, jeweils durch neue zu ersetzen.

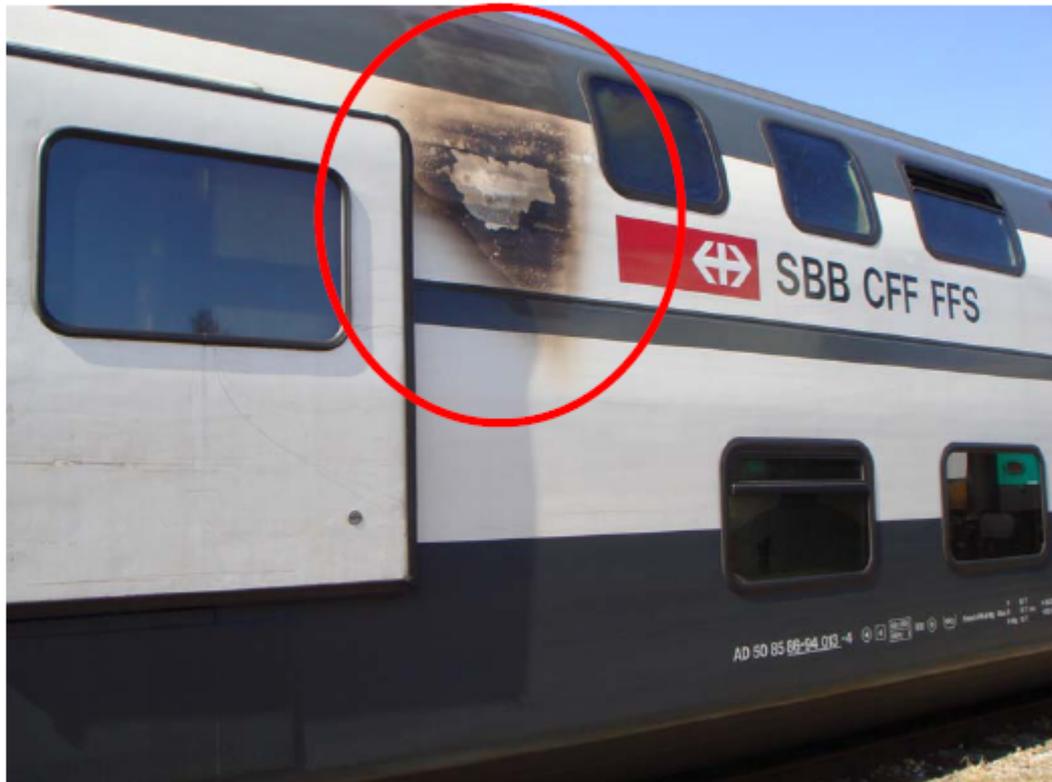
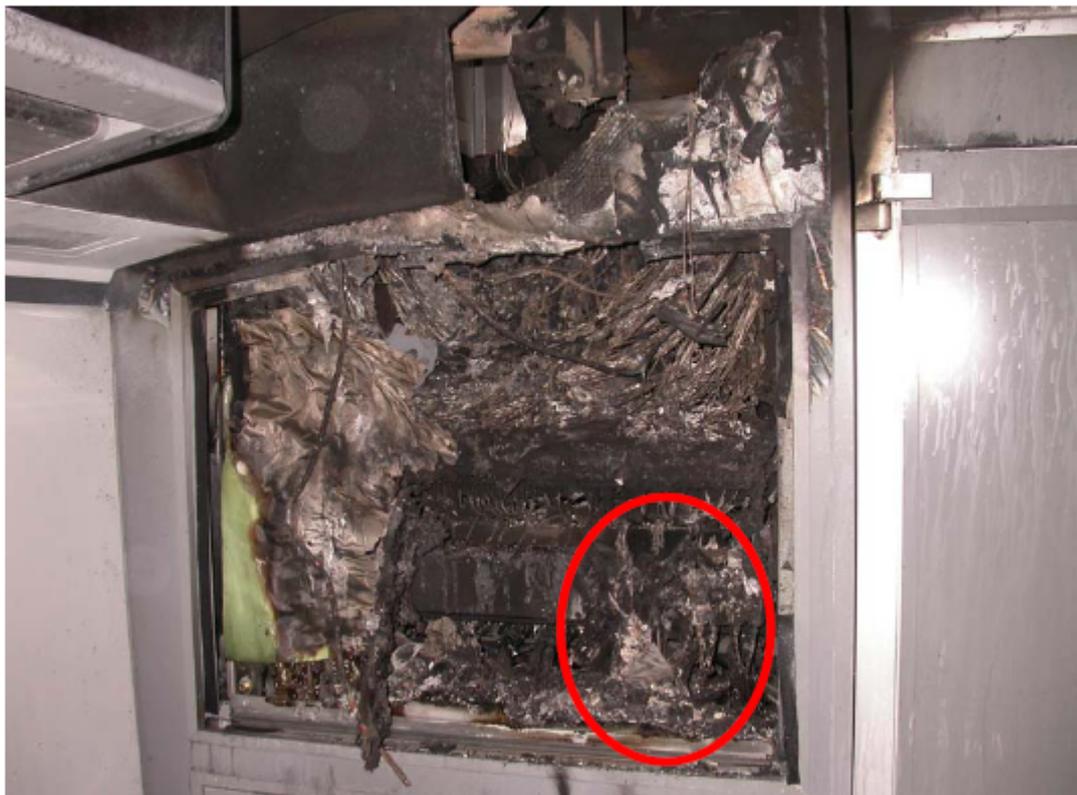
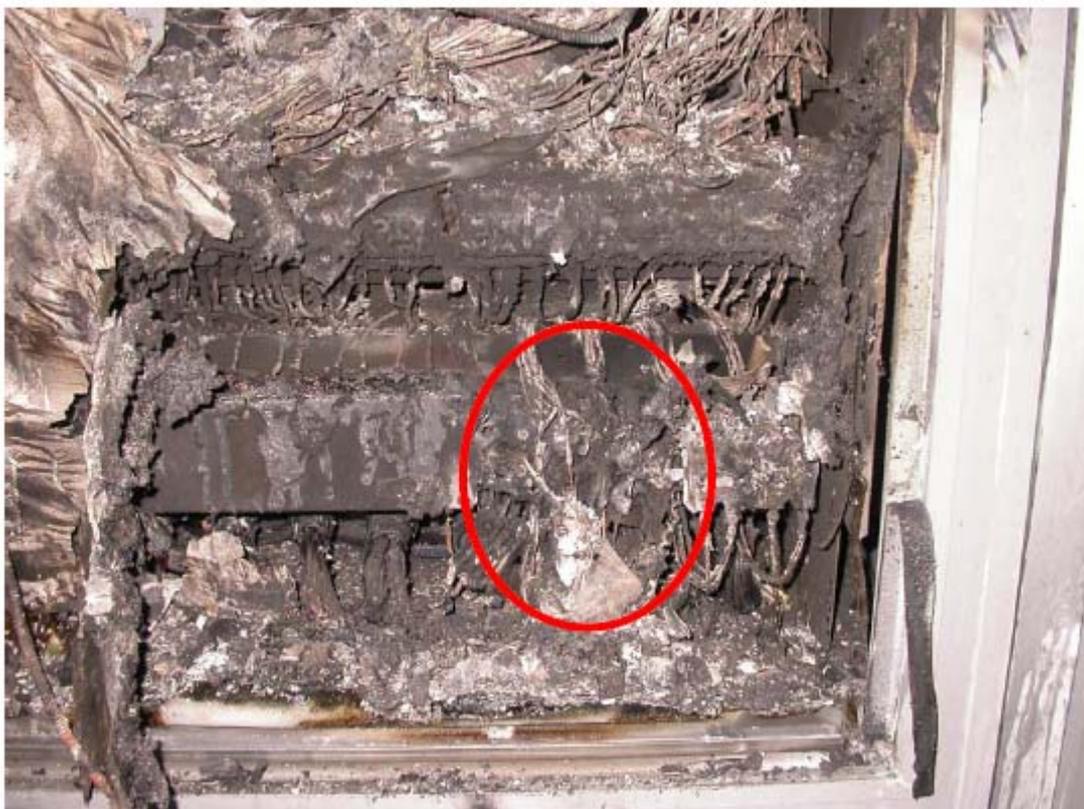
5.5 Schadensbilder

Im Brandschutt sind zwei kritische Kontakte gefunden worden. Ein Kontakt weist starke Zerstörungen, Schmelzung durch Lichtbogen, auf. Aufgrund der Untersuchungsergebnisse stammen die Kontakte aus einem ABB Schützen Typ TBC der oben aufgeführten Positionen.
