Reg. Nr. 07021301

# **Schlussbericht**

## **der Unfalluntersuchungsstelle Bahnen und Schiffe**

### über die Entgleisung von zwei Güterwagen vom Dienstag, 13. Februar 2007 in Mels Gleis 82 (Anschlussgleis LBA, Logistik- Basis der Armee)

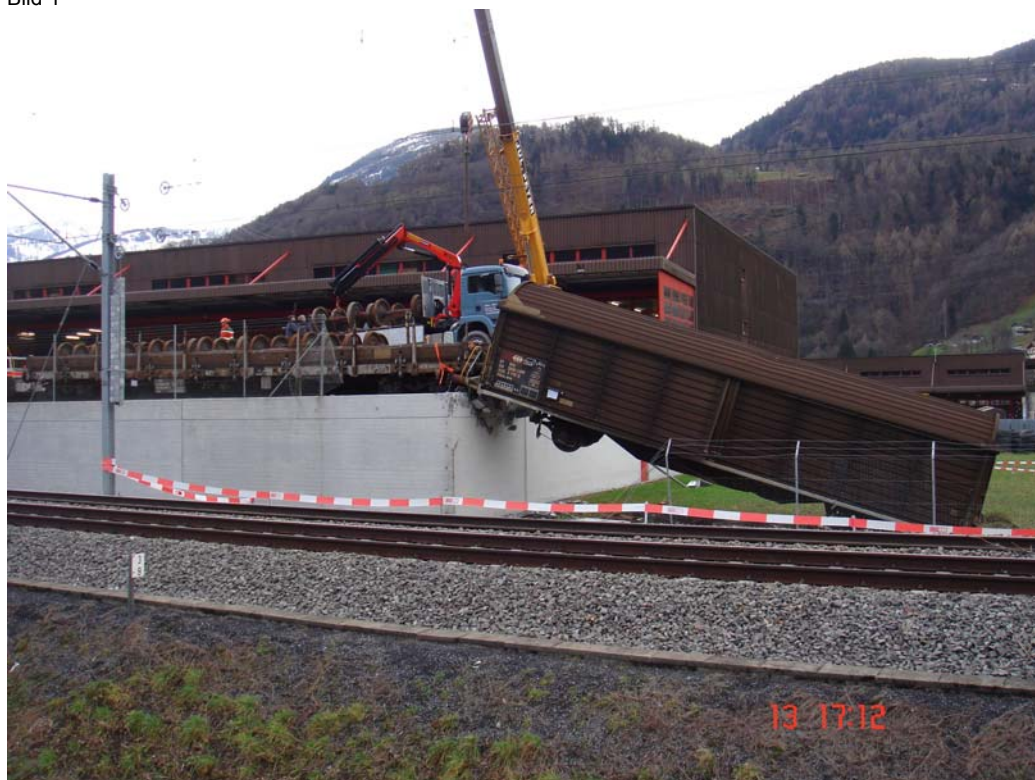
Bild 1

Die beiden Wagen sind mit einer Geschwindigkeit von über 50 km/h zuerst in die Hemmschuhe (Stangenhemmschuhe) gefahren und haben danach den Prellbock zerstört. Der vorderste zweiachsige Güterwagen des Typs Hbis durchbrach die Abschlussmauer und prallte mit dem vorderen Wagenteil auf das ca. 4 m tiefer gelegene Landwirtschaftsland. Der hintere Teil blieb am Res angekuppelt. Durch den starken Anprall entgleiste auch das vordere Drehgestell des beladenen vierachsigen Güterwagens des Typs Res. Die Bremsleitung zwischen dem Hbis und dem Res wurde hinter dem Bremshahnen abgerissen.

Unfallstelle bei der LBA in Mels. Im Vordergrund die Streckengleise Mels – Flums.

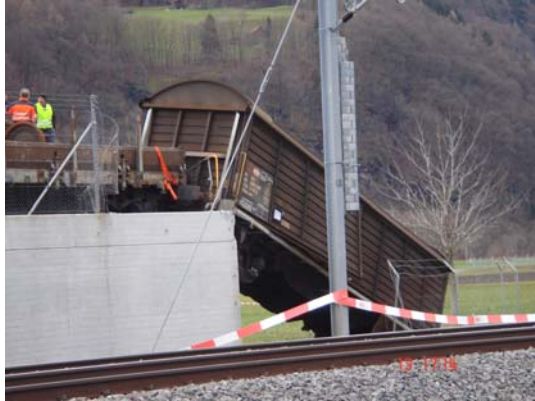
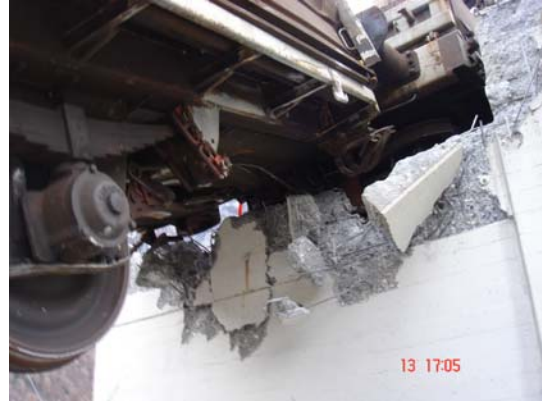
Bild 2

Ereignisort, Detailaufnahmen.

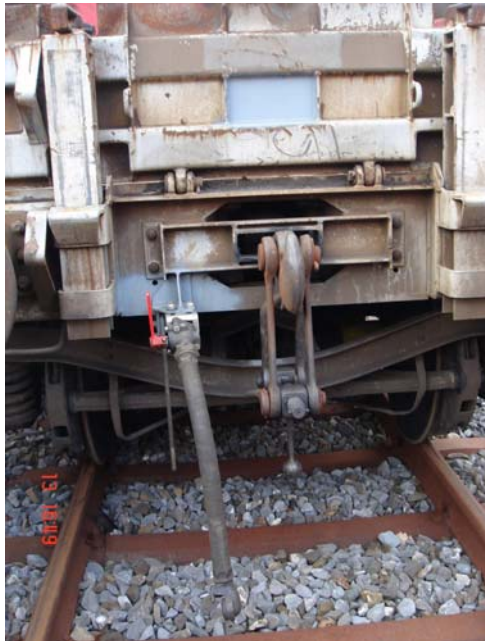
Bild 4

- Der Bremshahn am Res Seite Sargans war geschlossen, der Bremsschlauch befand sich nicht in der vorgesehenen Halterung. Gemäss Aussage des Gruppenleiters von SBB Cargo hat er vor Ankunft des Untersuchungsleiters UUS geprüft, ob Luft in der Hauptleitung vorhanden war. Nach seinen Aussagen war die Leitung leer. Er kann sich nicht mehr erinnern, ob er den Luftschlauch wieder in die Halterung gehängt hat (Bild 4).

Der Bremshahn am Res Seite Sargans war geschlossen, der Luftschlauch nicht in der vorgesehen Halterung.

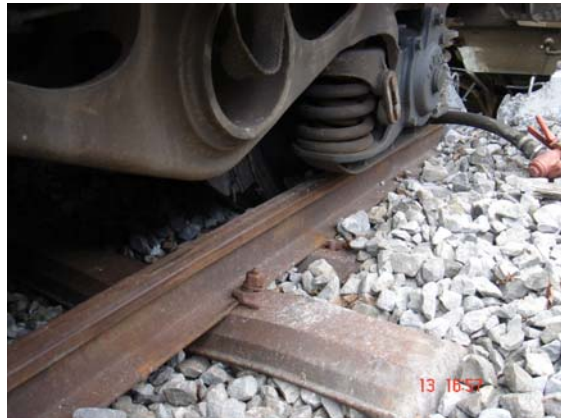
Bild 5

- Die Hauptleitung zwischen dem Res und dem Hbis war verbunden, am Res aber hinter dem Kupplungshahn abgerissen (Bilder 5,7).
- Der Ein-Ausschalthebel der Luftbremse war

Die Hauptbrensleitung am Res war hinter dem Bremshahn abgebrochen.

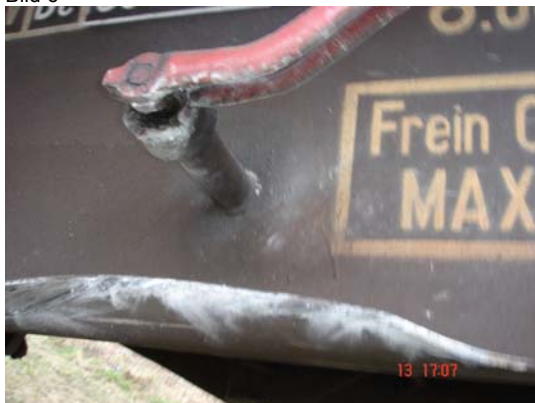
Bild 6

- beim Res auf Stellung ‚Ein‘
  - beim Hbis auf Stellung ‚Aus‘. Die gefundenen Spuren am Bremshebel weisen darauf hin, dass der Hebel beim Ueberfahren der Abschlussmauer gewaltsam in diese Stellung gedrückt wurde (Bild 6).

Der Bremsausschalthebel am Hbis weist massive Schlagspuren auf und dürfte durch den Anprall auf der Abschlussmauer in die Stellung ‚Aus‘ gedrückt worden sein.

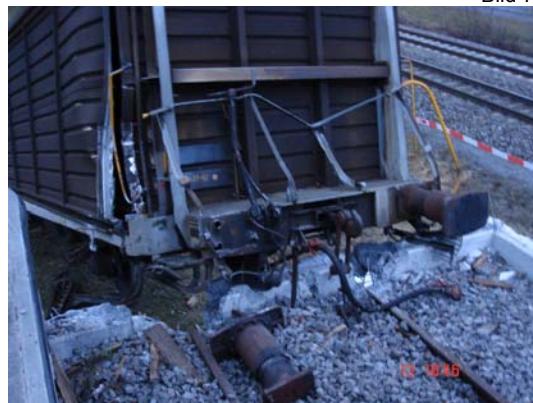
Bild 7

- Die Handbremsen am Res und am Hbis waren lose (Bild 7).
- Die Umstellvorrichtung (GP-Wechsel) stand bei beiden Wagen auf der Stellung ‚P‘.
- Beiden Wagen verfügen über die automatische Lastabbremung (Kennzeichnung A).

Die Handbremse des Hbis war nicht angezogen, Der Bremshahn an der Hauptluftleitung geöffnet.
