Schlussbericht

der Unfalluntersuchungsstelle

über den Personenunfall bei Zug 19495 (S-Bahn
Zürich Linie S14 von SBB Personenverkehr)

in Zürich Wipkingen

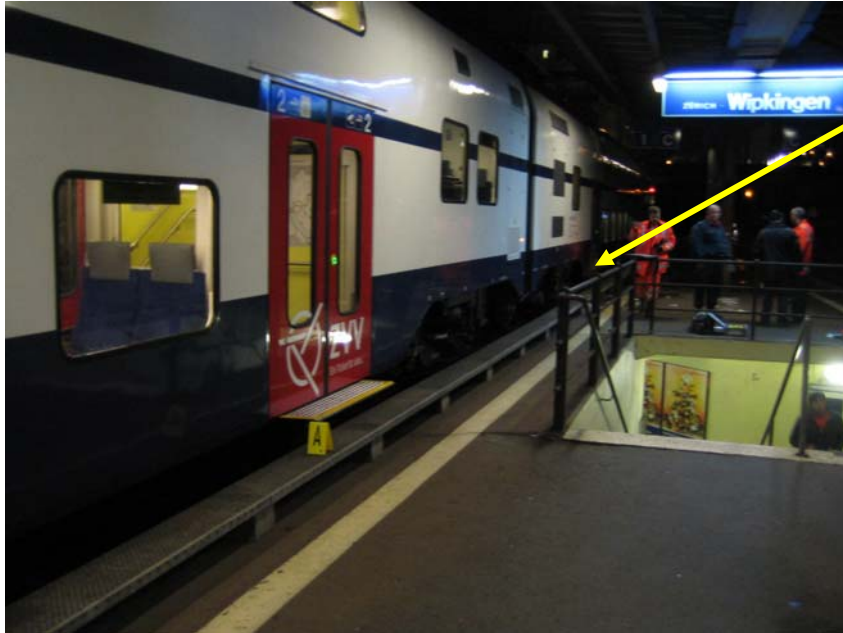
Bild 1

Zug 19495 fuhr mit einer Geschwindigkeit von ca. 27 km/h in den Bahnhof Zürich Wipkingen ein. Ca. Mitte Perron sah er einen Mann Höhe Unterführung Seite Zürich Oerlikon auf dem Hilfstritt des Gleises 1 (mit dem Rücken zum Gleis) sitzen (Bild 2).

Er gab ein Warnsignal ab. In diesem Moment beobachtete er, dass der Mann aufsteigen wollte und dabei nach hinten auf Gleis 1 kippte. Nach eigenen Angaben leitete er sofort eine Schnellbremsung ein, konnte aber eine Kollision nicht verhindern. Die Zugspitze kam ca. 20 m nach dem Kollisionspunkt zum Stillstand.

Unfallstelle

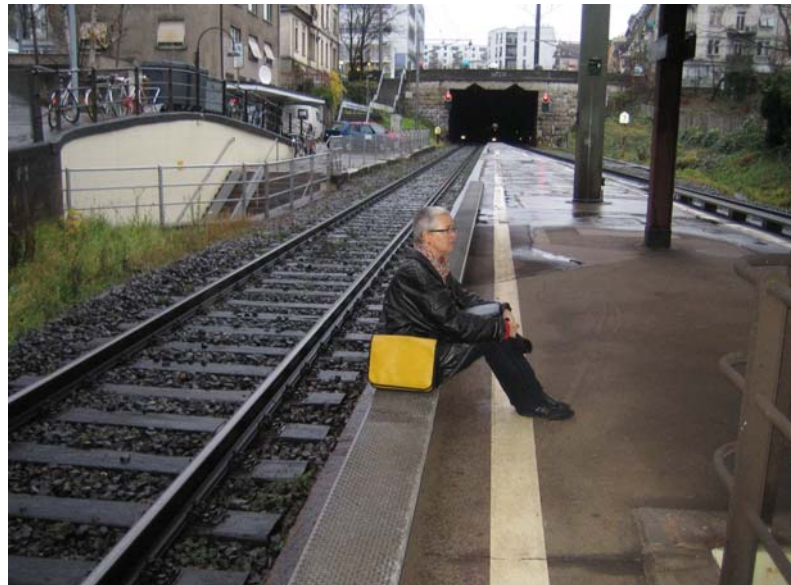
Bild 2

Am 9.12. nachgestellte Situation.

Zudem markiert ein weisser Sicherheitsstreifen den Gefahrenbereich (Bild 2). Die Sicherheitshinweise (Bild 3) waren in Zürich Wipkingen nicht vorhanden (Gleisplan siehe Anlage 1).

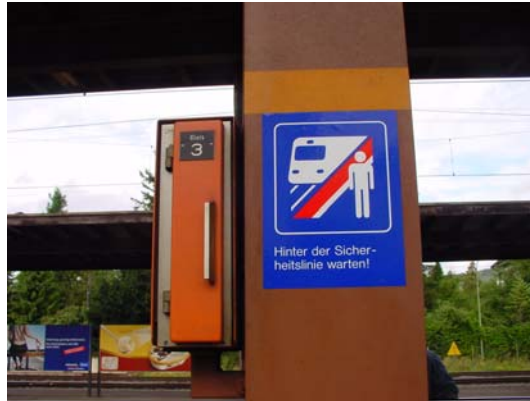
Sicherheitshinweis, Beispiel Schlieren.

- Die Bahnsicherungsanlagen haben richtig funktioniert. Sie sind für den Ablauf des Ereignisses nicht relevant.
- Die Gleis- und Perronanlagen waren in einem guten Zustand und entsprachen den Vorgaben der AB EBV (zu Art. 21; Anlage 3). Sicherheitskleber (Bild 3) waren zum Zeitpunkt des Ereignisses keine vorhanden, wurden aber in der Zwischenzeit durch die SBB angebracht.

Die SBB haben in der Zwischenzeit die Sicherheitshinweise gemäss Bild 3 in Zürich Wipkingen angebracht.
