Reg. Nr.: 06081701

# Schlussbericht

## der Unfalluntersuchungsstelle Bahnen und Schiffe

über die Entgleisung von Zug 48714  
vom Donnerstag, 17. August 2006  
in Mühlehorn (GL)

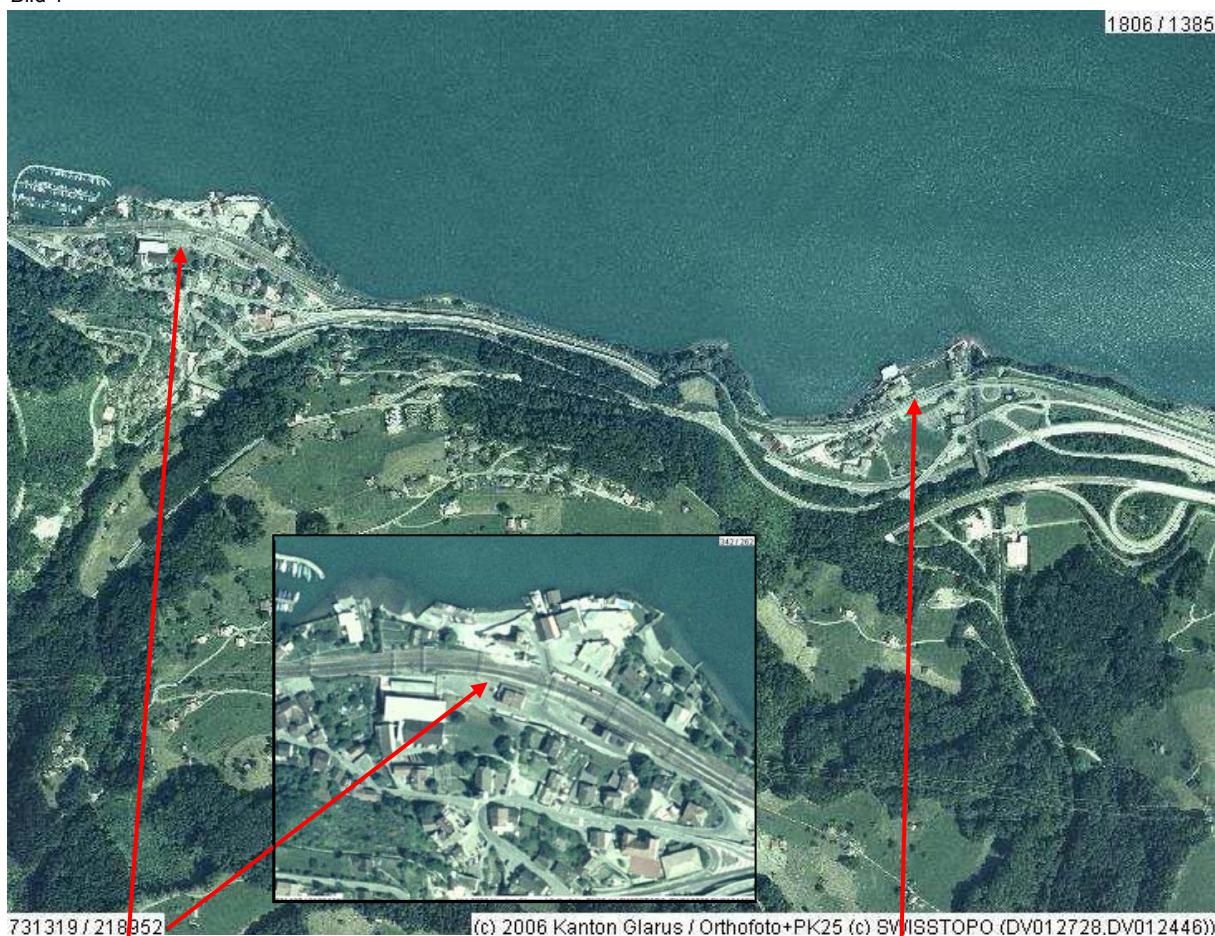
Bild 1

Erste Entgleisungsspuren

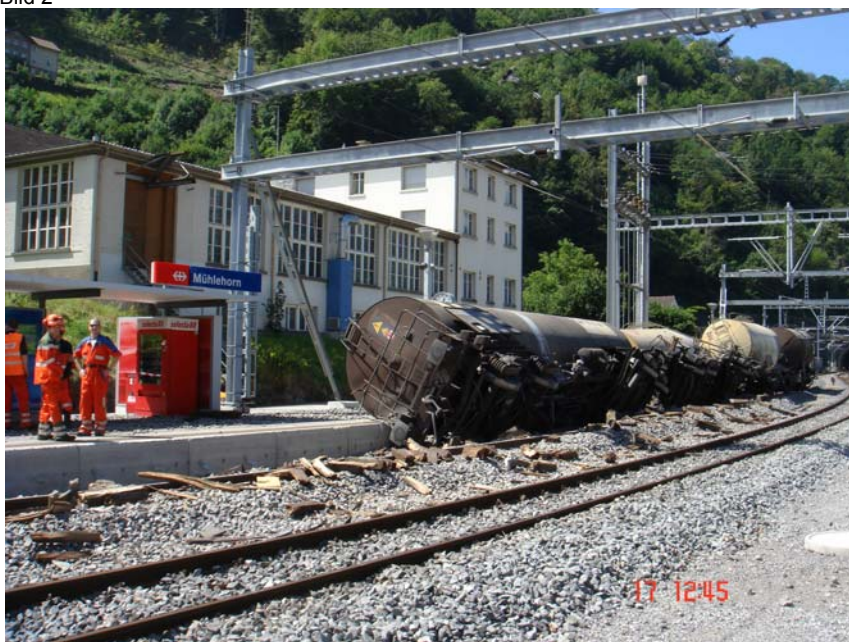
Bild 2

Gemäss Aussage des Lokführers (Lf) verlief die Fahrt von Buchs (SG) via Sargans nach Murg ohne besondere Vorkommnisse. Höhe Dienstgebäude Mühlehorn stellte der Lf einen Luftverlust fest. Er stellte das Führerbremssventil auf die Stellung ‚Abschluss‘ und kontrollierte das Manometer. Kurz danach kam Zug 48714 durch eine Schnellbremsung im Tunnel Seite Weesen zum Stillstand. Der Lf vermutete als Ursache eine Zugstrennung und signalisierte an der Zugspitze sofort dreimal Rot. Er nahm am Natel Kontakt mit dem Betriebsleitzentrum Zürich (BLZ) auf. Dieses verständigte den Lf, dass es eine Entgleisung gegeben habe. Der Lf sicherte den Zug und die Fahrdaten und begab sich zu Fuss Richtung Mühlehorn, um das Lichtraumprofil und den Zug zu kontrollieren. In Mühlehorn stellte er fest, dass die letzten vier Wagen des Zuges entgleist waren und eine Zugstrennung stattgefunden hatte. Entgleist waren das hintere Drehgestell des viertletzten Wagens sowie die drei nachlaufenden Zisternenwagen. Diese drei Wagen lagen seitlich auf der Perronkante (Bild 2).

Entgleiste Wagen bei der Perronkante in Mühlehorn.

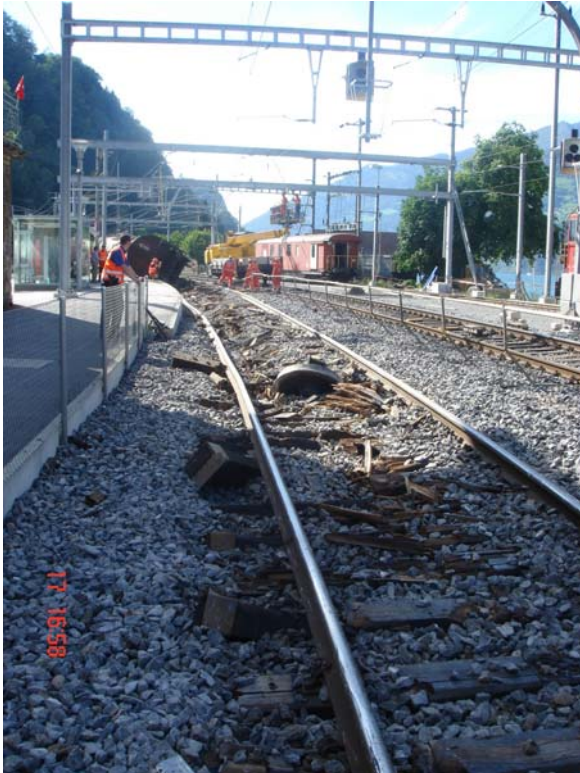
Bild 3

Zerstörte Gleisanlage zwischen dem Bahnübergang und den entgleisten Wagen in Mühlehorn.

Die Fahrbahnplatten im Bahnübergang Mühlehorn wurde ca. 10 m Richtung Weesen geschoben. Der Oberbau (Schwellen/Schienen) zwischen dem Bahnübergang Mühlehorn und den entgleisten Zisternenwagen wurde über eine Distanz von ca. 100 m völlig zerstört.

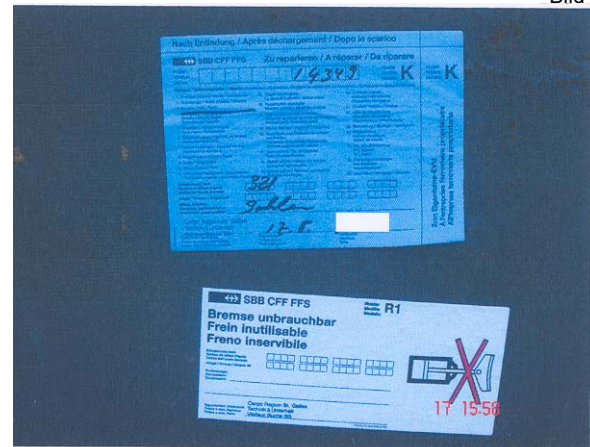
Bild 4

In Buchs (SG) fand ein Lokwechsel statt (OeBB-Lok abhängen, Seite Sargans Lok von SBB Cargo anhängen). Dem Visiteur, welche vor Zugsabfahrt in Buchs (SG) die Zusatzbremsprobe durchführte, fielen beim viertletzten Wagen die abgenutzten Graugussbremssohlen auf. Er hat daraufhin die Bremse dieses Wagens (Nr. 3381 785 1 434-9) ausgeschaltet und den Wagen mit dem Muster K+R1 bezettelt (Bild 4). Weitere Unregelmässigkeiten sind dem Visiteur keine aufgefallen.

Durch den Visiteur Buchs (SG) angebrachte Zettel ‚Bremsen unbrauchbar‘.

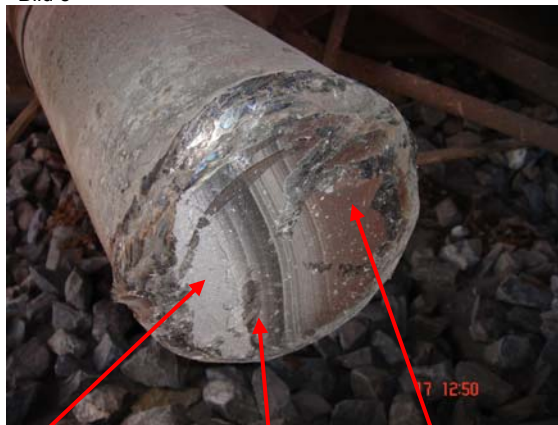
Bild 5

Restbruch  
Übergang Schwingbruch/Restbruch  
Schwingbruch

Abgebrochene Achse (Bild 5) und Radscheibe mit Achsschenkel (Bild 6)

Die gebrochene Achse wies Anzeichen eines vorbestehenden Bruches auf (Bilder 5, 6). Diese Achse wurde ausgebaut und zum Abpressen der Radscheibe in die Hauptwerkstätte Biel gebracht.

- Es handelt sich um einen Schwingbruch mit relativ kleinem Restbruchanteil, was auf eine geringe Nennspannung bzw. auf eine Dimensionierung mit hohem statischem Sicherheitsfaktor hindeutet. Der Restbruch ist spröde und kann mit der zum Teil ungünstigen Gefügeausbildung begründet werden (nadelige Gefügeausbildung, relativ geringer Reinheitsgrad).

- Am Wagen Nr. 3381 785 1 434-9 wurde an der hintersten Achse des zweiten Drehgestells ein Achsbruch festgestellt.  
Gemäss den Berichten 443632 und 447233 der EMPA Thun ist der Achsbruch auf einen Schwingbruch mit einem relativ kleinen Restbruchanteil zurückzuführen. Der Restbruch war spröde, was auf der zum Teil ungünstigen (nadeligen) Gefügeausbildung und dem relativ geringen Reinheitsgrad zurückzuführen.

Die Entgleisung ist auf den Bruch der Achswelle an der hintersten Achse des zweiten Drehgestells von Wagen Nr. 3381 785 1 434-9 zurückzuführen. Gemäss den Prüfberichten 443632 und 447233 der EMPA Thun ist die Kombination von relativ rauer Bauteiloberfläche, einem ungünstigen Werkstoffzustand sowie einer eher zu knappen Festigkeit als Ursache für das Versagen des Bauteils innerhalb eines Instandhaltungsintervalls anzusehen.

- Weitere Achswellen gleicher Bauart und im gleichen Zustand sind zu überprüfen.
- Es ist zu prüfen, ob es technisch möglich ist, bei den bestehenden Zugkontrollleinrichtungen das Schwingverhalten von Achswellen zu kontrollieren und so angerissen Achswellen rechtzeitig zu erkennen.

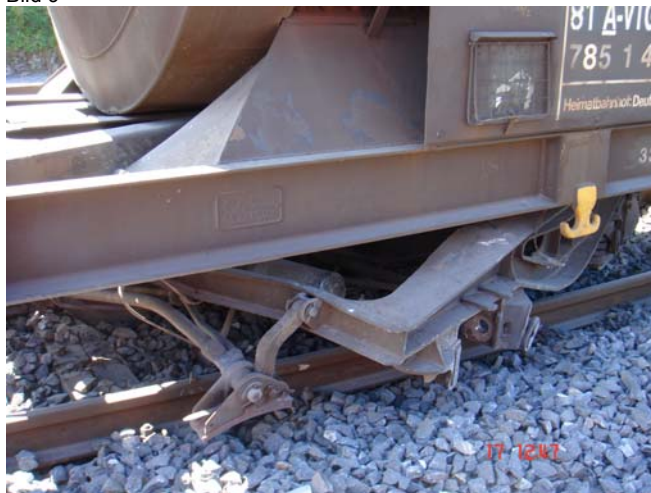
Bild 9

Entgleistes Drehgestell  
(Wagen Nr. 3381 785 1 434-9)

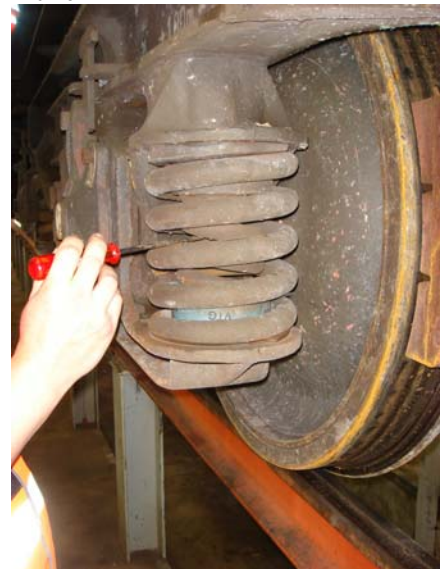
Bild 10

Defekte innere Feder  
(Wagen Nr. 3381 784 9 437-7)

- Die visuelle Kontrolle der Wagen von Zug 48714 ergab folgendes:
  - Die Wagen 1 – 12 waren technisch in Ordnung und konnten weiter verkehren.
  - Die Wagen 14 – 16 wiesen entgleisungsbedingte Schäden auf. Bei Wagen Nr. 3381 784 9 437-7 (Wagen 16) wurde am hinteren Drehgestell ein Federbruch (innere Feder) festgestellt.

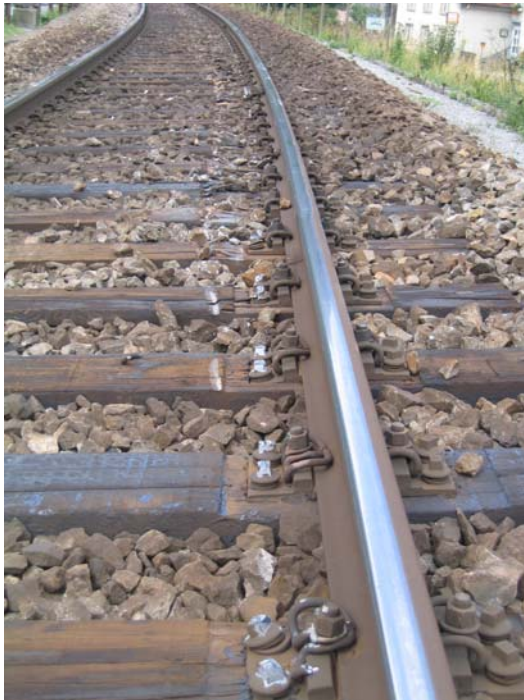
Bild 11

Erste Entgleisungsspuren wurden ca. 8 m vor dem Signal S 123 im Einspurbereich festgestellt. Ebenfalls in diesem Bereich wurden auf der parallel zum Gleis verlaufenden Strasse zwei Federn aus dem hinteren Drehgestell des Wagens Nr. 3381 785 1 434-9 gefunden.

Auf den Schwellen zwischen dem Signal S 123 und dem Bahnübergang Mühlehorn waren Entgleisungsspuren über eine Strecke von ca. 1250 m sichtbar. Diese Spuren verliefen links in einem Abstand von rund 40 cm zu den Schienenköpfen (Bilder 11 und 12).

Erste Entgleisungsspuren nach links  
(in Fahrrichtung gesehen)

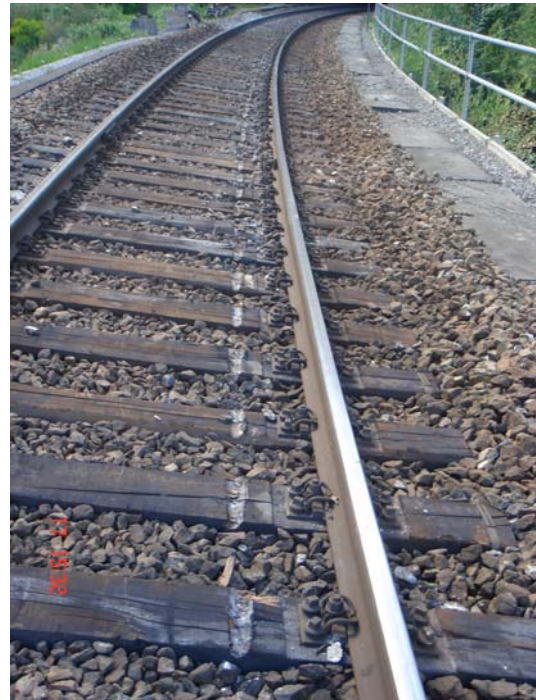
Bild 12

Spuren über ca. 1250 m, ca. 40 cm nach links  
versetzt

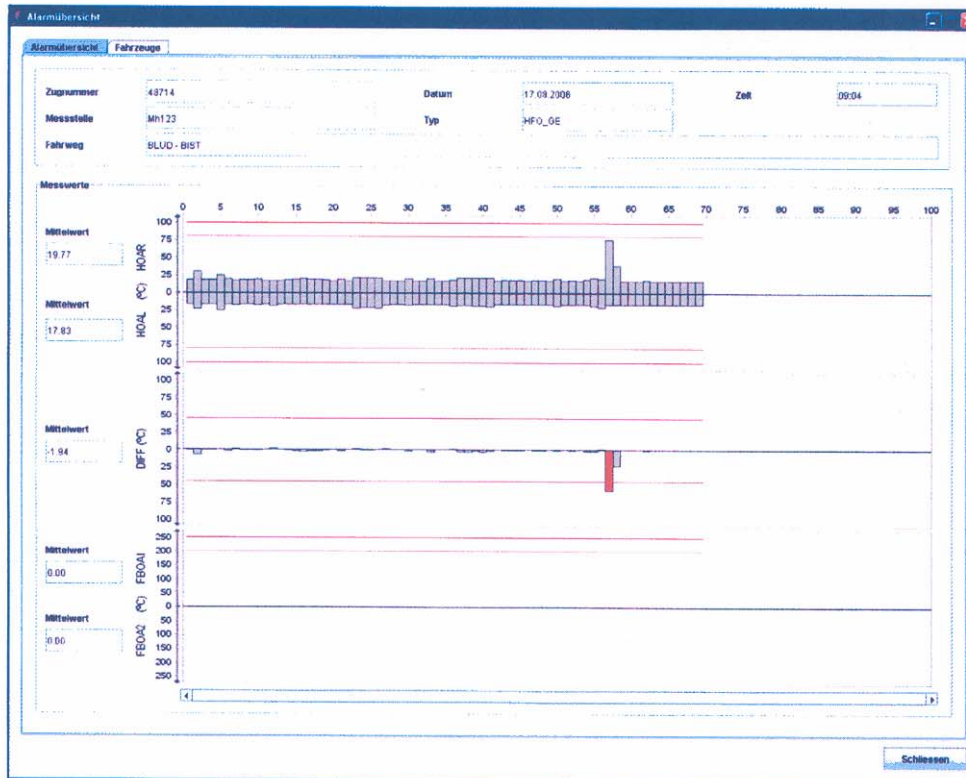
Ausdruck ‚Zugkontrollleinrichtung ZKE‘ Mühlehorn

Zwischen Murg und Mühlehorn ist eine Zugkontrolleinrichtung (ZKE) eingebaut. Bei der Durchfahrt von Zug 48714 hat diese Anlage bei der Achse 57 Alarm ausgelöst. Bei der Achse 57 handelt es sich um die vordere Achse des hinteren Drehgestells (Achse 3) von Wagen 3381 785 1 434-9, welche entgleist war (Anlage 8).
