Schlussbericht

der Unfalluntersuchungsstelle Bahnen und Schiffe

über die **Zugsentgleisung (Achsbruch)**
vom **Mittwoch, 26. Juli 2006**
in **Brig, Einfahrt Simplontunnel**

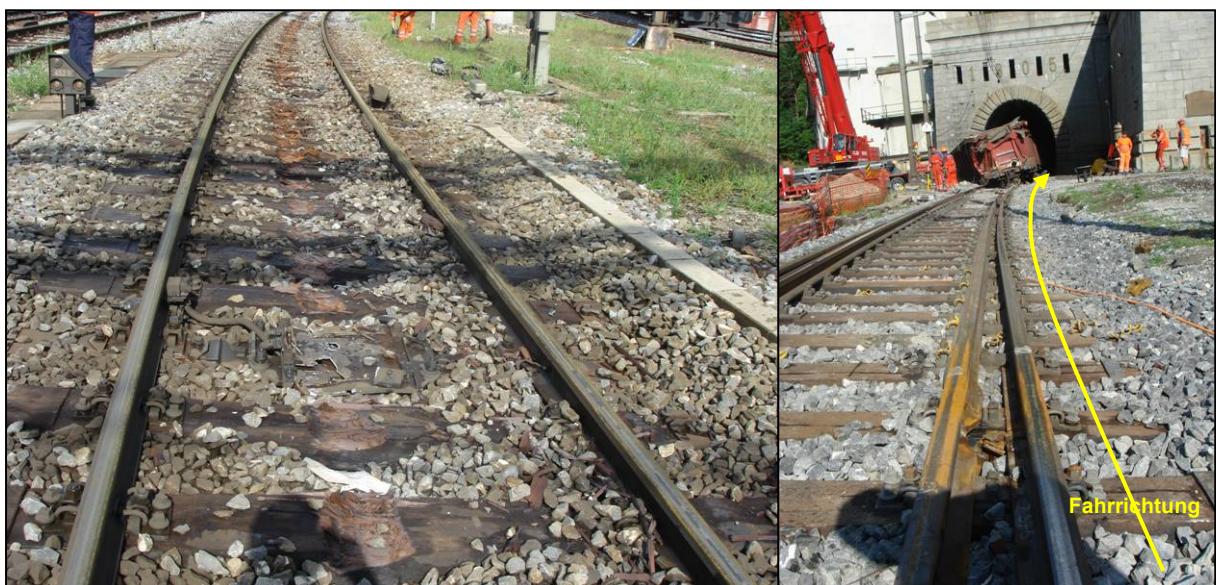
Erste Spuren der Entgleisung sind ab ca. km 146.950 feststellbar (ca 220 m vor dem Tunnelportal). Von dort bis zur definitiven Entgleisung (definitives auseinander brechen der Achse) bei ca km 147.220 rollten resp. schleiften die beiden Radscheiben, offenbar am Wagen eingeklemmt, weiter. Gem. Spurenbild wurde offensichtlich die linke Radscheibe mit dem längeren Achsstummel in der überhöhten Linkskurve stärker belastet als die rechte. Beim Befahren der Weiche 452 von der stumpfen Seite her wurde die Radscheibe nochmals aufgerichtet, bevor sie beim Übergang in den geraden Teil des Tunnels endgültig wegbrach und die übrigen Wagen blockierte. Dadurch kam es zur Zugstrennung.

Spuren im Gleisfeld

Weiche 452

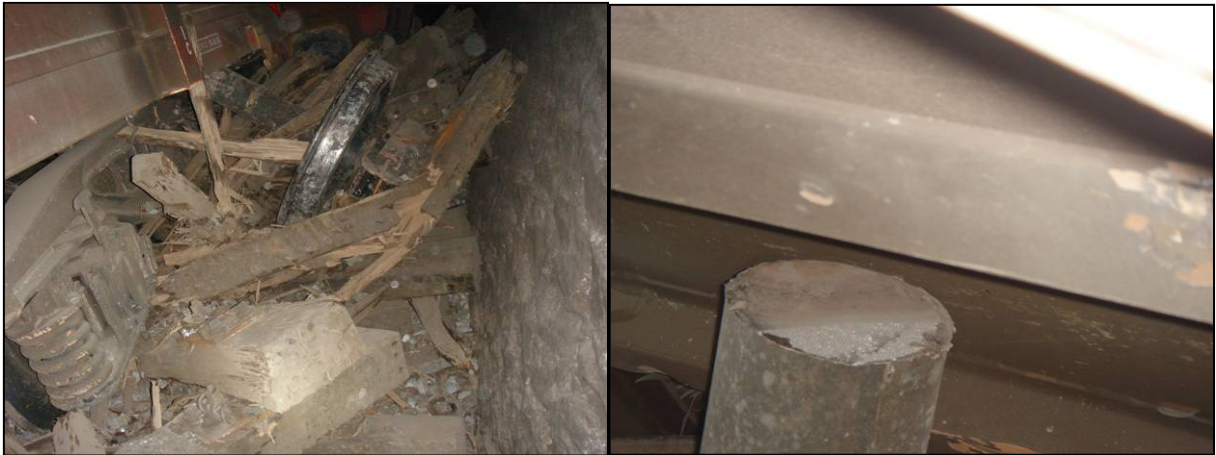
Gebrochene Achse (linke Radscheibe)

Bruchfläche (rechter Teil)

Eine Überprüfung der gebrochenen Achswelle durch die EMPA ergab, dass sie entgegen den deutschen Vorschriften mit mehr als einem Korrosionsanstrich versehen war und unter diesen Anstrichen mehrere Korrosionsnarben/-risse festzustellen waren.

Die Achswelle war entgegen der Weisung der Deutschen Bahn, die nur einen einschichtigen Korrosionsschutzanstrich vorsieht, mit einem zweischichtigen versehen. Siehe dazu auch EMPA-Bericht (Beilage 1). Die zweite Schicht des Korrosionsanstrichs wurde höchstwahrscheinlich ohne genügende Entfernung der entstandenen Korrosion auf die erste Schicht aufgebracht.

Die gebrochene Welle wurde auf weitere vorhandene Risse untersucht. Es konnten mehrere kleine und ein grösserer Anriss gefunden werden. Daher stellt sich die Frage ob das verwendete Material überhaupt als dauerfest gelten kann. Die weiteren gefundenen Anrisse könnten durch Korrosion oder durch das grobkörnige, nadelige Gefüge ausgelöst worden sein. Diesen Fragen wurde im Rahmen dieses Berichtes, welcher sich auf ein Einzelereignis bezieht, nicht nachgegangen; sie könnten im grösseren Zusammenhang im internationalen Vergleich mit anderen Fällen erörtert werden.

Der Korrosionsschutzanstrich der Radsatzwelle war nicht gemäss den Vorschriften der deutschen Bahn ausgeführt. Der verwendete Werkstoff wurde vor der Verwendung offenbar nicht normal gegläht. Daraus resultierte eine ungenügende Zähigkeit des Werkstoffs, was eine Rissentstehung und Ausbreitung begünstigt.

Die geprüfte Welle erfüllt die mechanischen Anforderungen gemäss UIC 811-1 (3. Ausgabe nur teilweise. Die nadelige und grobkörnige Gefügeausbildung ist ungünstig und ist offenbar auf eine unterlassene Nachbehandlung des Stahls zurückzuführen. Diese Tatsachen sind nicht ursächlich; sie begünstigen jedoch den Rissfortschritt nach einem durch Korrosion entstandenen Anriss. Die primäre Ursache des Achswellenbruchs liegt im beschädigten Korrosionsschutzanstrich, welcher zu einem Anriss führte und sich bis zum Bruch der Welle ausbreitete. Die Beschädigung des Korrosionsschutzanstrichs wiederum dürfte mit grösster Wahrscheinlichkeit auf unsachgemässe Lagerung und Transport der Achsen zurückzuführen sein.

- Der Lagerung, dem Umschlag und dem Transport von Radsatzwellen ist grösste Aufmerksamkeit zu widmen. Schon kleinste Verletzungen auf der Wellenoberfläche können zu einem Schwingbruch führen.
- Es sind regelmässige Sichtprüfungen vorzunehmen und bei Feststellung von Mängeln, sind diese sofort zu beheben oder zu einer weiteren Prüfung einer Radsatzwerkstatt zuzuführen.
- Es ist zu prüfen, wie weit grenzüberschreitende und auch Unternehmensüberschreitende Massnahmen nötig sind.
- Bei einer Beschädigung des Korrosionsschutzanstrichs ist die Welle zu entlacken, eine Risskontrolle durchzuführen und ein neuer Korrosionsschutzanstrich aufzubringen.
- Es sind geeignete Massnahmen zu treffen welche eine Beschädigung des Korrosionsschutzanstrichs bei der Lagerung und dem Transport verhindern.

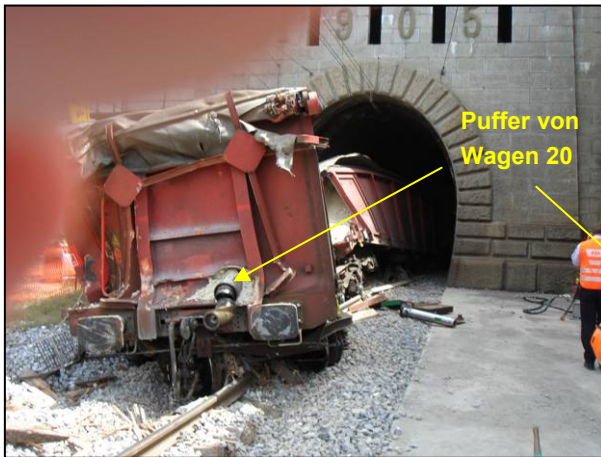
- 17 81 80 0803 399-0, Totalschaden
 - 18 31 80 0803 588-9, Totalschaden
 - 19 81 80 0803 069-9, Totalschaden
 - 20 81 80 0803 043-4, an Frontseite stark beschädigt.

Wagen 18 und 19

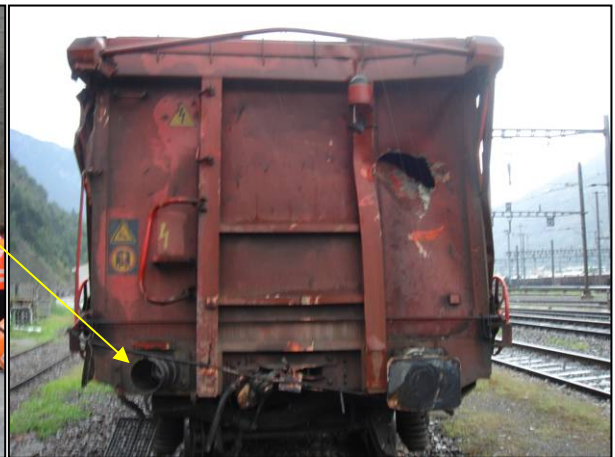
Wagen 20

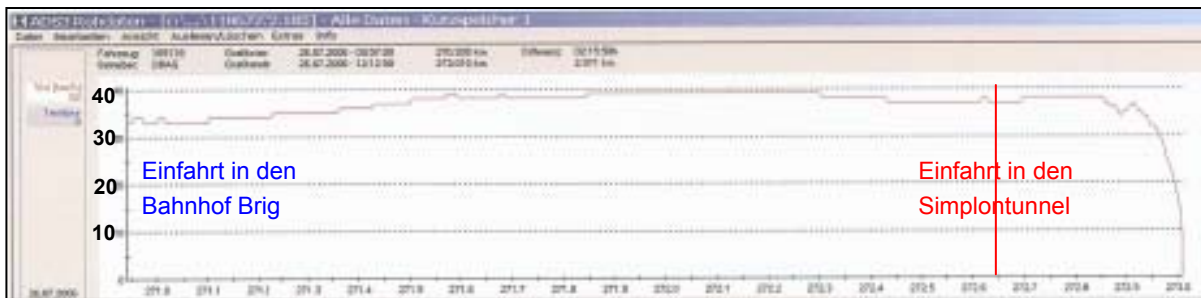
Die Auswertung der Fahrdaten ergibt, dass der Lokführer mit einer Geschwindigkeit von < 40 km/h gefahren ist und somit die vorgeschriebene Geschwindigkeit von 40 km/h für die Durchfahrt des Bahnhofs Brig gehalten hat.

Der Lokführer hat keine Schnellbremsung eingeleitet, diese wurde durch den Bruch der Bremsleitung ausgelöst. Der Lf der Zuglok konnte die Entgleisung nicht feststellen, da sich diese Lok bereits im Tunnel befand und der Lf der Schiebelok war 21 Wagen à 14m (ca 300m) hinter dem Unfallwagen.

Fahrdaten der Spitzenlok (BR 185 118-7)

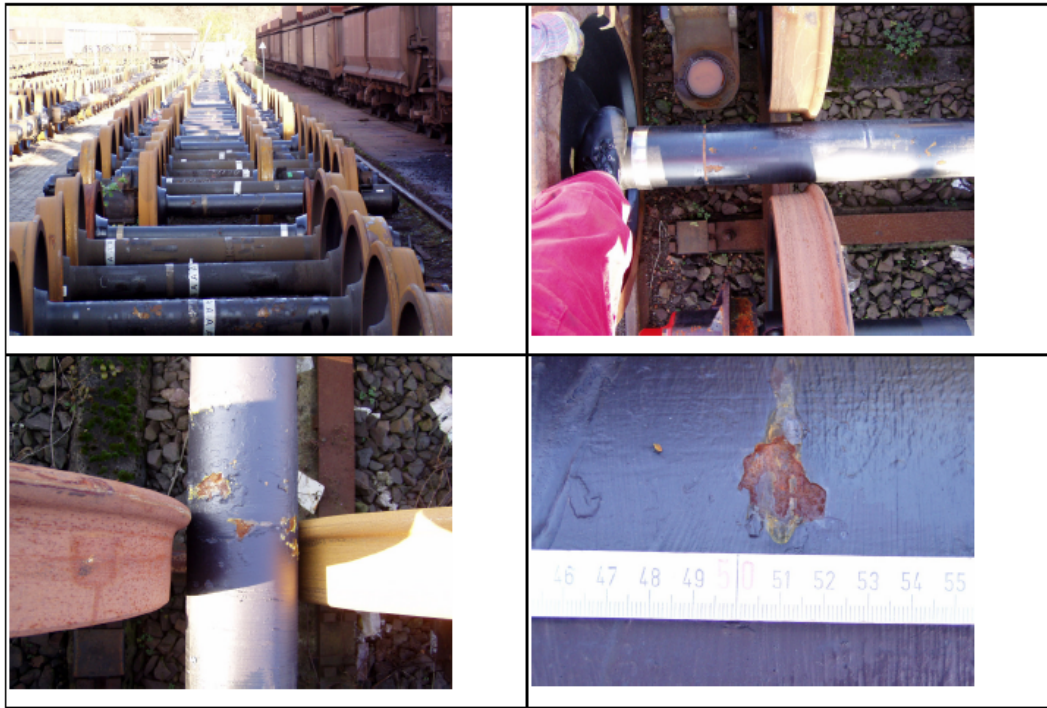
Die Lage der Bruchstelle auf der Achswelle könnte auf eine Korrosionsnarbe hinweisen, die durch unsachgemässes Lagern der Welle herrühren könnte. Das heisst, dass beim versetzten Aufreihen von Radsatzwellen eine Nachbarachse der Welle eine Korrosionsnarbe beifügte, welcher später dann überstrichen wurde.

Beispiel wie eine Verletzung des Korrosionsanstrichs verursacht werden kann
