Schlussbericht

der Unfalluntersuchungsstelle Bahnen und Schiffe

über **Aufprall eines Dienstzuges auf
eine stehende Wagengruppe**
vom **Mittwoch, 17. Mai 2006**
in **Dürrenast / Thun**

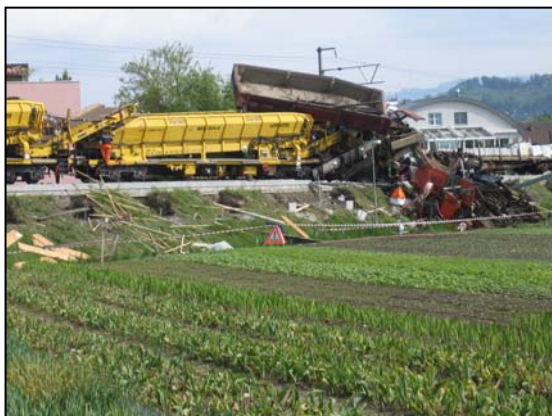
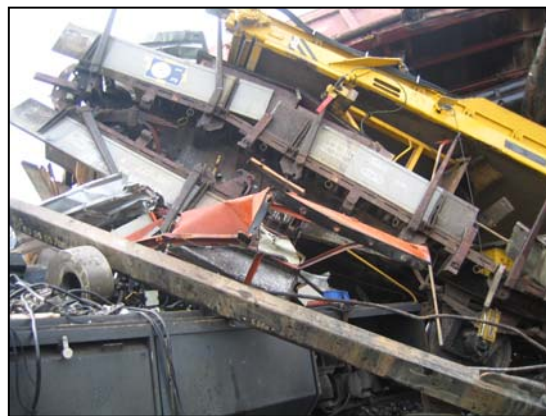
Rollmaterial: > Fr 2'000'000.- (inkl. Bohrmaschine à Fr 600'000.-)

Infrastruktur: > Fr 1'000'000.-

Sersa AG: Fr. 100'000.--

Vanoli AG: Fr. 1'125'000.—

sowie Schäden an Liegenschaften von Anwohnern

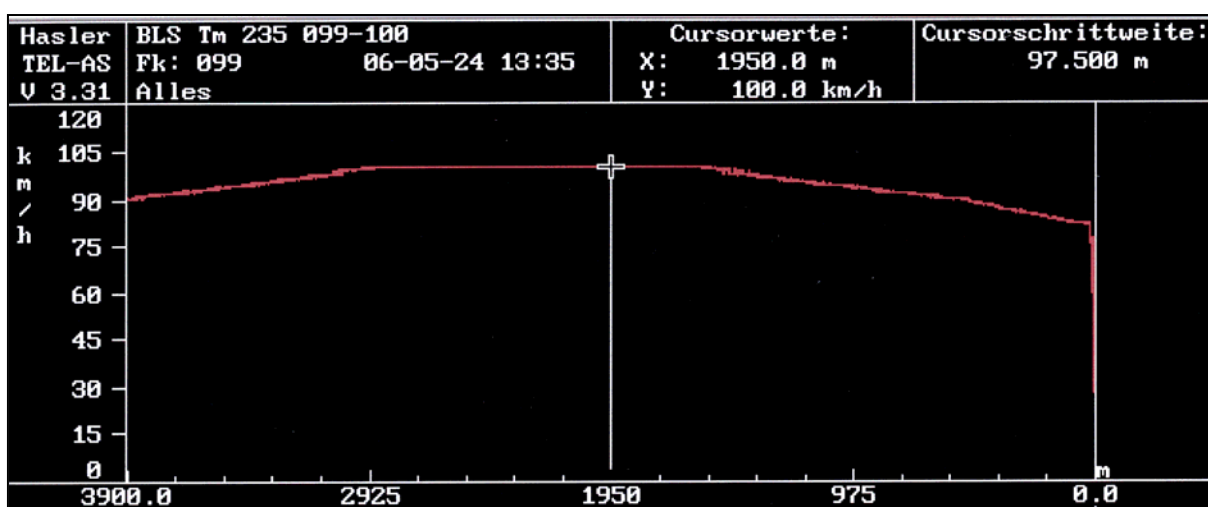
Geschwindigkeits-Aufzeichnung der letzten 3'900m

Von	Bis	Distanz	V - Änderung	Endgeschwindigkeit
Bahn-km 4.800	3.820	980 m	Zunahme 9.4 km/h	100 km/h
Bahn-km 3.820	2.460	1360 m	Zunahme unbekannt	≥ 100 km/h
Bahn-km 2.460	1.400	1060 m	Abnahme 10.6 km/h	89.4 km/h
Bahn-km 1.400	0.900	500 m	Abnahme 9.8 km/h	79.6 km/h

- Bahn-km 1.400: Erster Anprall mit ca. 89 km/h
- Bahn-km 0.900: Zweiter Anprall mit ca. 80 km/h

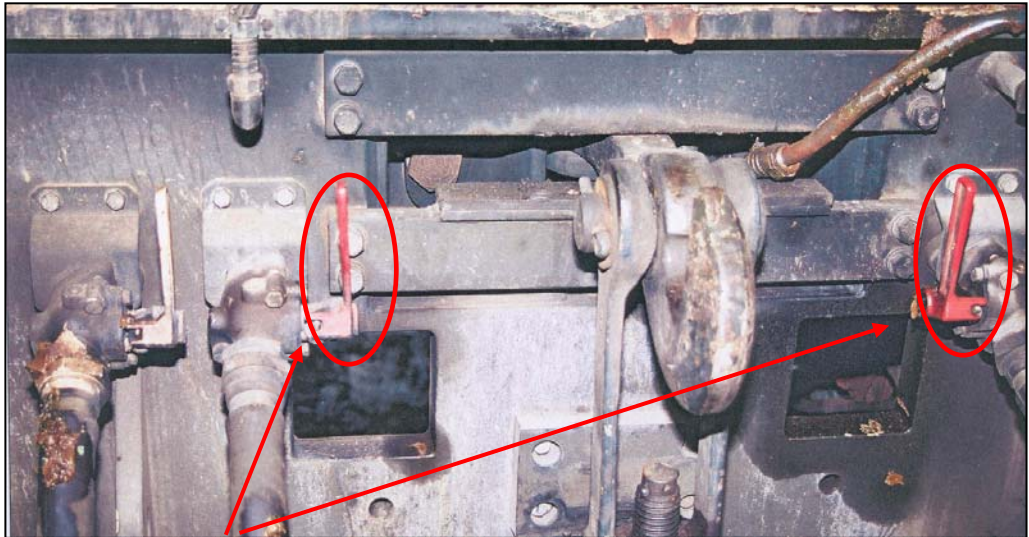
Im Verlaufe der Bergungsarbeiten konnte das Chassis des Tm 235 099-9 visuell kontrolliert werden. Dabei stellte sich heraus, dass die Kupplungshahnen der Hauptluftleitung zwischen Tm 235 099-9 und erstem Wagen geschlossen waren. Aufgrund des vorgefundenen Spurenbildes muss davon ausgegangen werden, dass diese Kupplungshahnen schon vor dem Unfall geschlossen gewesen waren.

Kupplungshahnen (rot) am Triebfahrzeug (wagenseitig) geschlossen, weisen keine Schlagspuren auf.

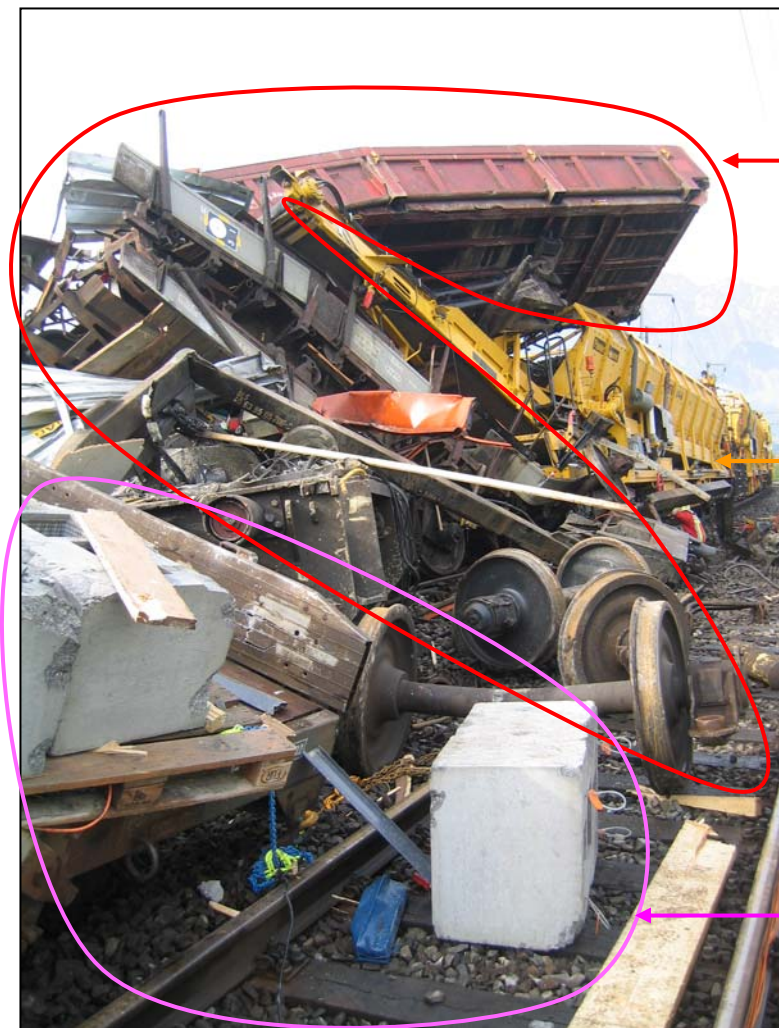
- Tm 235 099-9, Wagen 4085 94 07 102-4 (Schutzwagen) sowie die zwei mitgeschobenen Wagen vom ersten Aufprall erlitten Totalschaden und konnten deshalb in einer ersten Phase nicht aussagekräftig kontrolliert werden.

2 Wagen von Dürrenast plus 1 Tm 235 099-9 plus 1 Schutzwagen von entlaufenem Dienstzug

2 Kieswagen (MFS) plus 1 Raupenwagen (AVES Plus) plus 1 Kranwagen

Hinterster Wagen der stehenden Wagengruppe (Aufprallort)

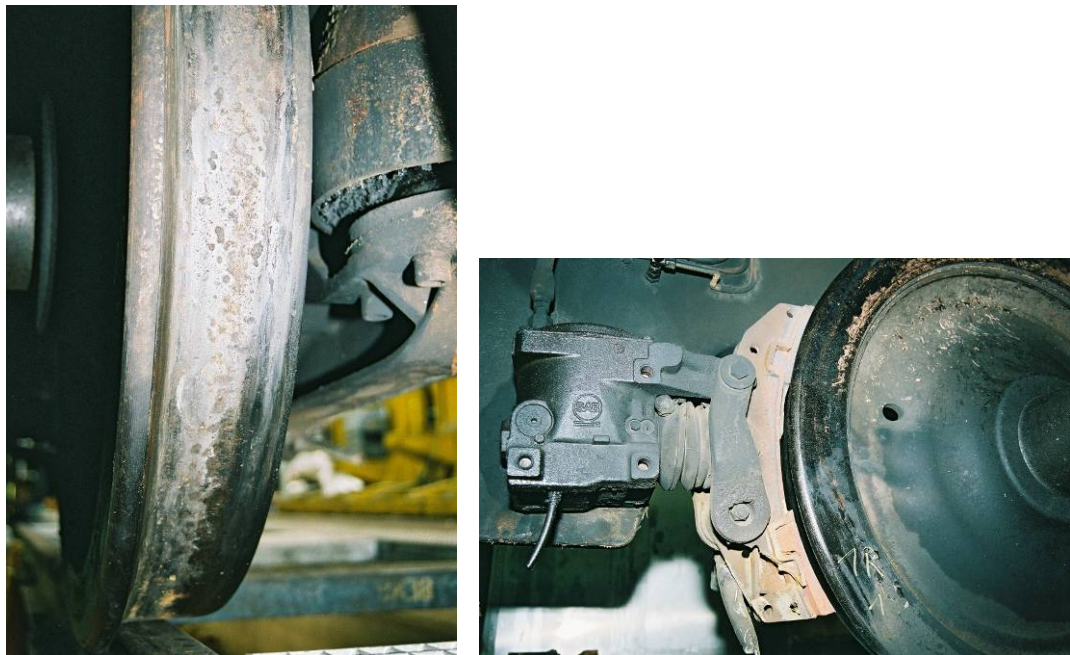
Triebräder und Bremsklotzeinheiten:

- Überhitzungen festgestellt und blau angelauten, Schutzfarbe z.T. verbrannt oder abgeblättert.
- Die Radlaufflächen weisen Materialabtragungsspuren (Grübchenbildung) auf.
- Die Bremsklotzeinheiten - 4 Stück Typ SAB BFC 60951 und 4 Stück Typ SAB BFC-F 60953 (mit Federspeicherteil)- waren mehrheitlich auch stark überhitzt.
- Die Bremsklötze waren entsprechend dem maximal möglichen Hub ohne Nachstellung von 11 mm stark abgenutzt und zum Teil abgebrochen.

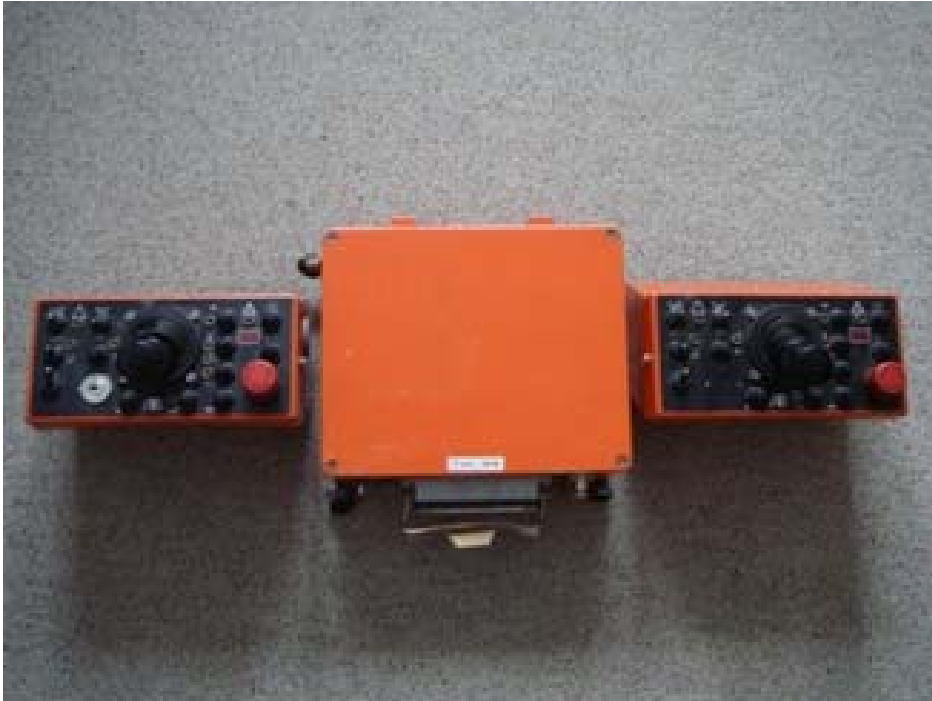
- Die Ausrüstung – der Funkempfänger und nacheinander beide Bediengeräte vom Unfallfahrzeug Tm 235 099-9 – in das intakte Fahrzeug Tm 235 100 eingebaut.
- Alle Funktionen der Bediengeräte bei der Inbetriebnahmen und während der Fahrt im Fahr- und Bremsbetrieb getestet.
- Dabei sind keine Fehlermeldungen oder Fehlfunktionen aufgetreten.
- Die Anlage des Unfallfahrzeuges Tm 235 099-9 hat somit einwandfrei funktioniert.

Die beiden Bediengeräte und der Funkempfänger

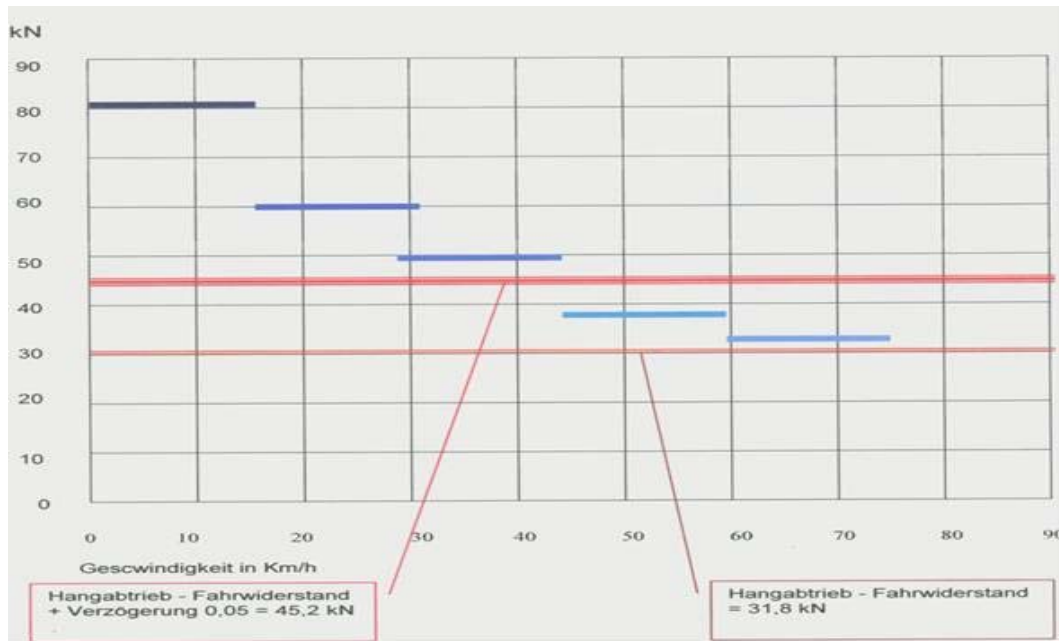
In der nachfolgenden Tabelle werden die theoretischen Bremskräfte gemäss Bremsberechnung des Tm (blau) in den verschiedenen Geschwindigkeitsbereichen dargestellt. Die Werte gelten für normale Betriebstemperaturen der Bremsen (nicht überhitzten Bremsklötzen).

Rot eingezeichnet sind die erforderlichen Bremskräfte um den Hangabtrieb der verunfallten Zugkomposition zu kompensieren und rot fett diejenige um zusätzlich eine kleine Verzögerung von 0,05 m/s² zu erreichen.

Daraus ist ersichtlich, dass bis zu einer Geschwindigkeit von 45 km/h die theoretische mechanische Bremskraft des Tm genügt hätte um die Zugkomposition abzubremsen.
