Schlussbericht

der Unfalluntersuchungsstelle Bahnen und Schiffe

über den Starkstromunfall

in Schlieren

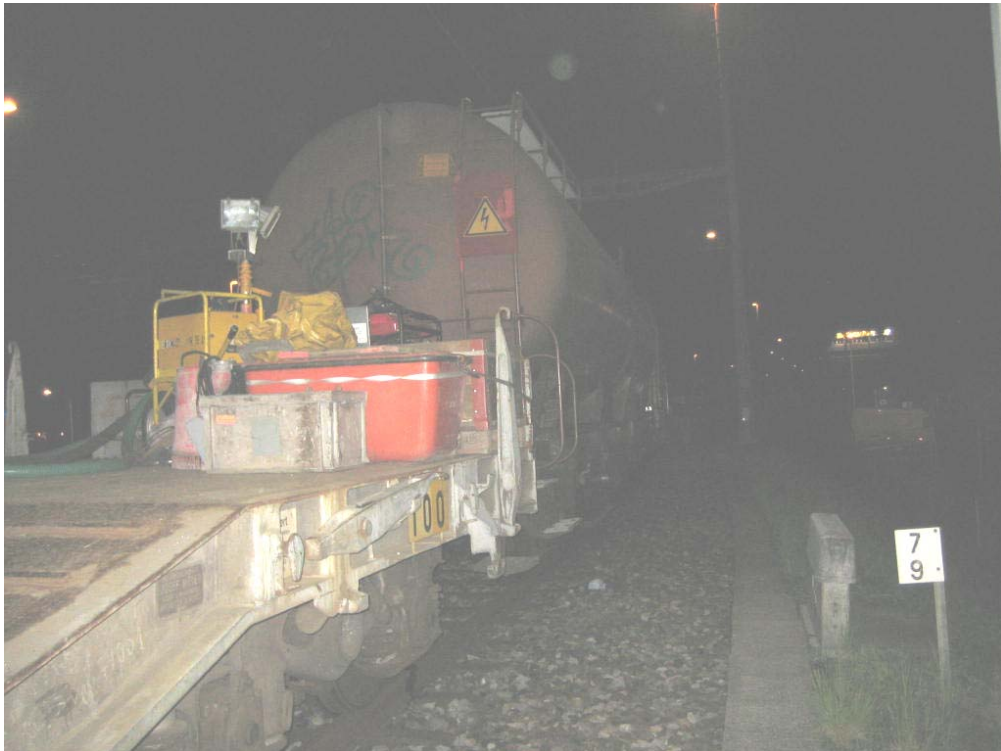
Bild 1

Abgestellte Schienenfahrzeuge in Gleis 69.

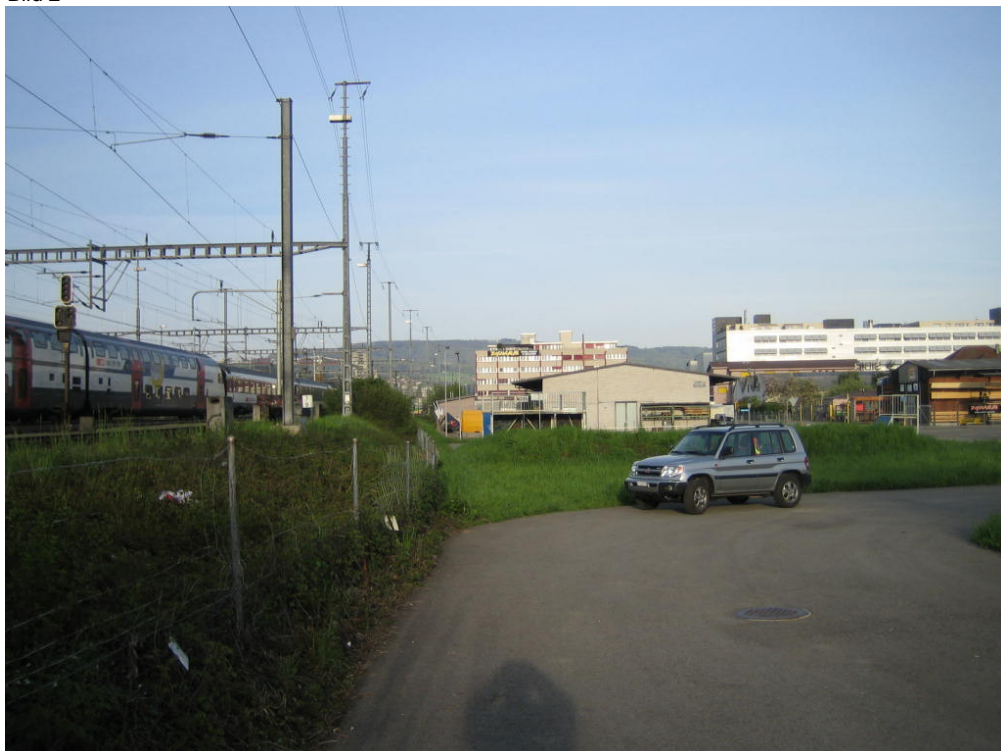
Bild 2

Die SBB Gleisanlagen befinden sich ca. 2 m über dem Niveau der Wiesenstrasse und der Skateranlage. Die Gleisanlagen sind mit einem Zaun gegen die Strasse und die Spielanlage abgetrennt (Bilder 2 - 5).

Wiesenstrasse. Links erhöht Gleis 69. Im Hintergrund die Skateranlage.

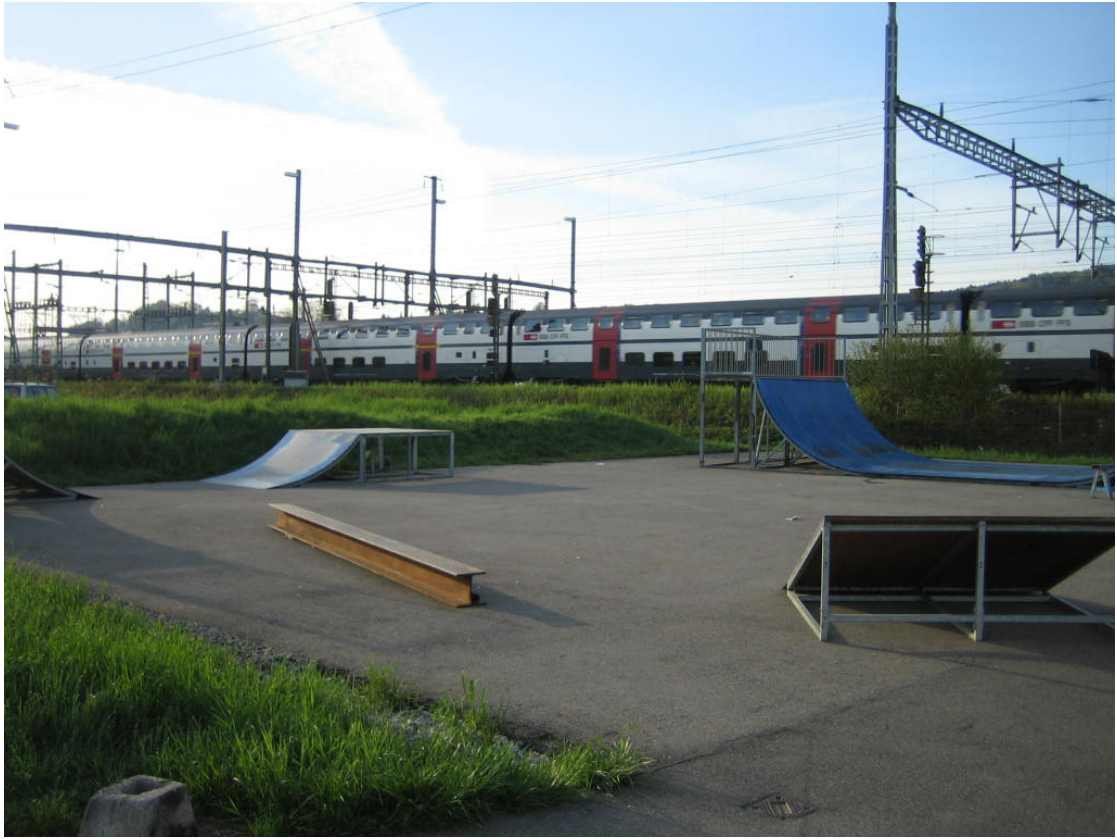
Bild 3

Skateranlage.

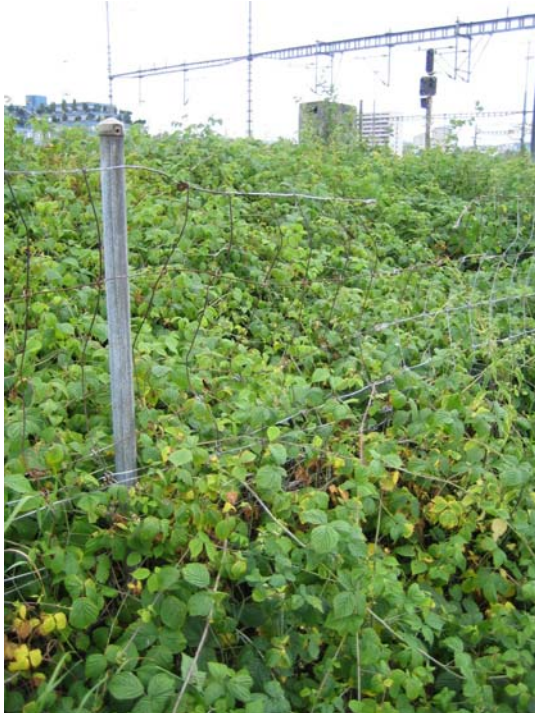
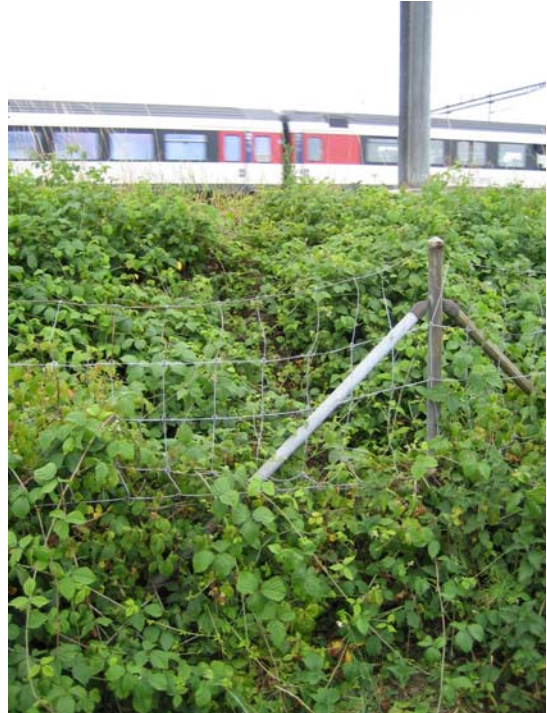
Zaun zwischen der Wiesenstrasse und dem Bahnareal (Höhe Wendepplatz).

- Der Bauzug war in Gleis 69 abgestellt.
- Die Wiesenstrasse ist durch einen Zaun vom Bahnareal abgetrennt. Der Zaun ist ca. 1,25 m hoch. Der Zustand des Zauns lässt darauf schliessen, dass er immer wieder überquert wird (Bilder 4 und 5). Gegen die Unterführung Goldschlägstrasse fehlt eine Abzäunung.
Die SBB haben die Bestimmungen gemäss ‚Verordnung über Bau und Betrieb der Eisenbahnen (SR 742.141.1, Art. 10 und 23) eingehalten (Anlage 1).
- Auf der Stirnseite des Zysternenwagens bei der Bremsplattform, unmittelbar neben der Leiter, sind Warntafeln, welche auf die Gefahren des elektrischen Stroms hinweisen, angebracht (Bild 6).

Die UUS empfiehlt, in Schlieren den Zaun zwischen der Skateranlage und dem Bahnareal zu überprüfen (Zustand, Höhe) und gegen die Unterführung Goldschlägistrasse zu ergänzen.

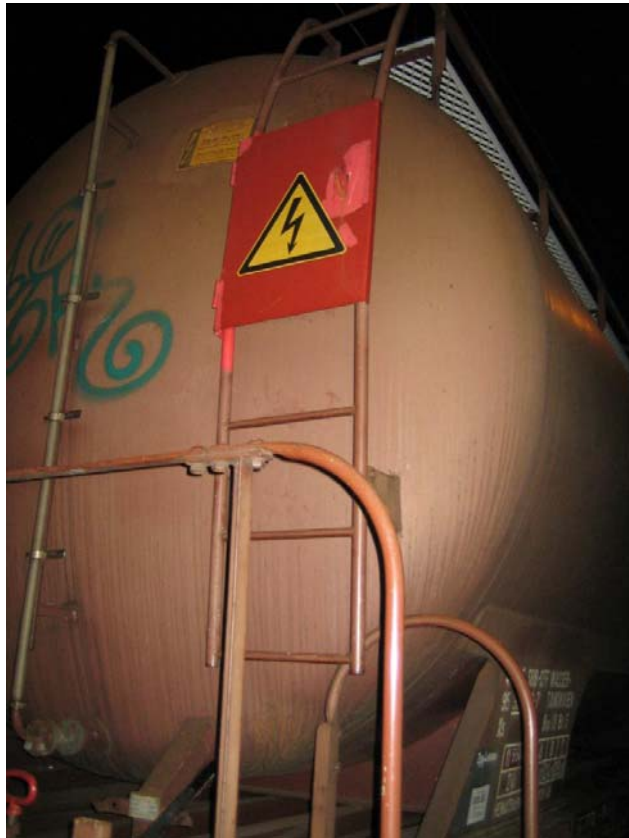
Bild 6

Der Zisternenwagen Xs Nr. 4085 95 35810-7 dient als Wassertankwagen. Seite Zürich ist eine Bremsplattform angebracht. Von dieser Plattform aus führt eine fest angebrachte Leiter auf das Dach des Wagens. In der Mitte der Leiter ist aus Sicherheitsgründen eine Abdeckung angebracht um das unberechtigte Besteigen des Wagens zu verhindern. Diese Abdeckung kann durch das Lösen eines Riegels aufgeklappt werden. Warnschilder an der Stirnseite des Wagens und auf der geöffneten Abdeckung weisen auf die Gefahren der Fahrdrachtspannung beim Besteigen des Wagens hin.

Nach dem Ereignis wurde die Abdeckung in verschlossenem Zustand aufgefunden, der Verunfallte muss demnach über die geschlossene Abdeckung hinweg auf das Wagendach gestiegen sein (Bild 6).

Bremsplattform mit Leiter, Abdeckung und Warnschilder.

- Die visuelle Kontrolle der am Ereignis beteiligten Schienenfahrzeuge durch den Untersuchungsleiter ergab keine Beanstandungen.
- Die Leiter von der Bremsplattform auf das Wagendach war korrekt durch eine Abdeckung gesichert (Bild 6).
