# Schlussbericht der Unfalluntersuchungsstelle für Bahnen und Schiffe

## über die Entgleisung

eines Reisezugwagens von Zug IC 255 (SBB AG, Division Personenverkehr)  
zwischen Gurnellen und Amsteg

am Mittwoch, 04. August 2004

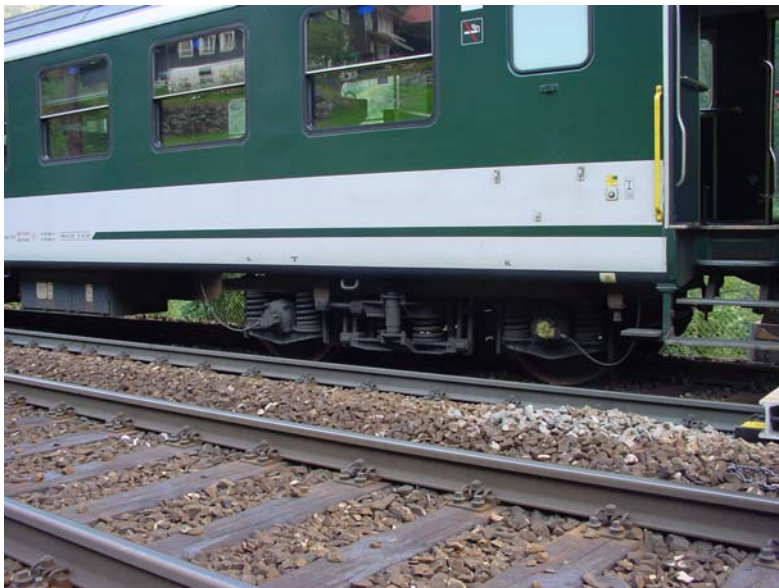
Bild 1

Entgleister Bpm

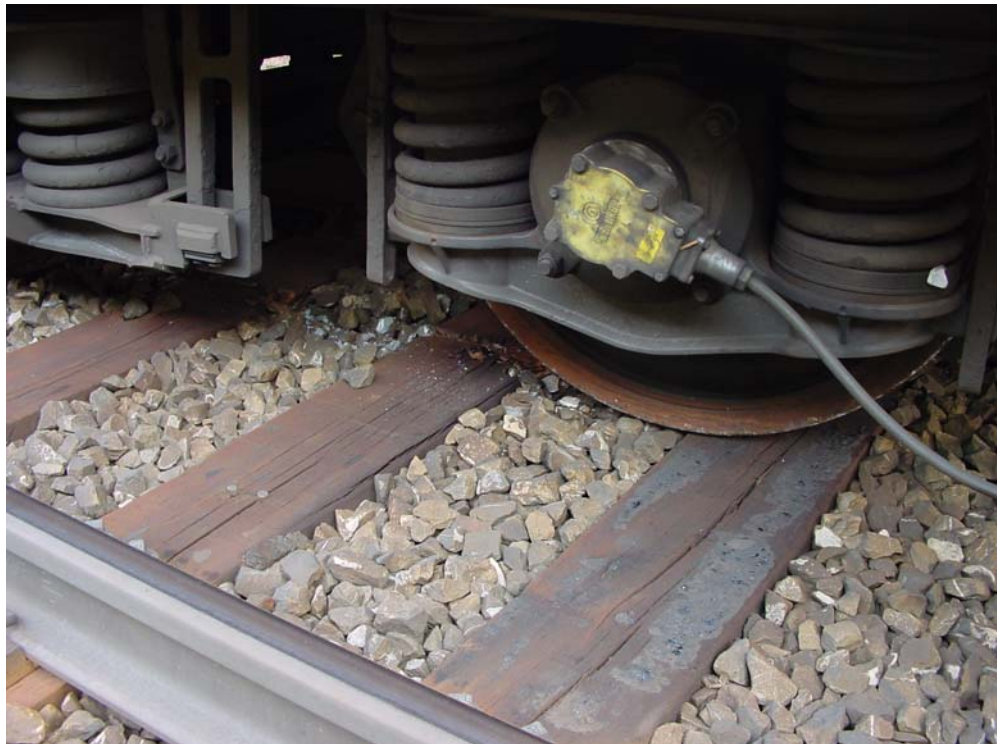
Entgleistes vorderes Drehgestell

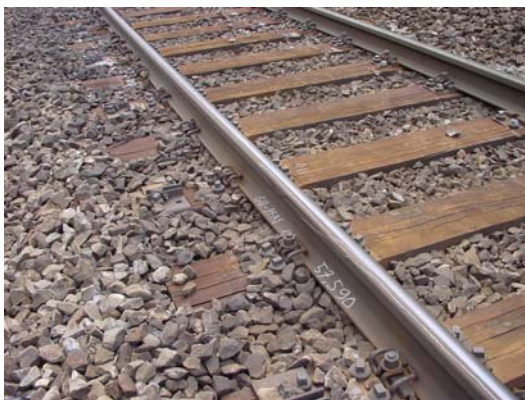
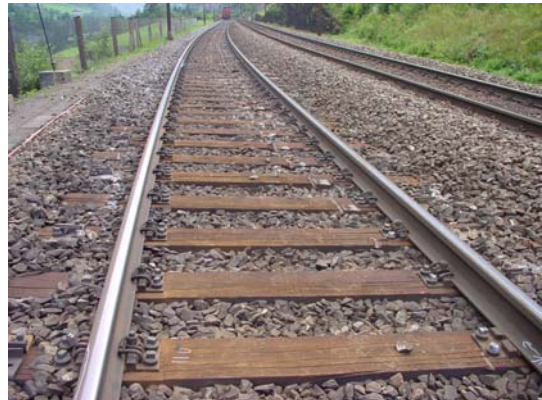
Entgleisungsstelle bei Bahnkm 57.590

Die Gleislage an der Entgleisungsstelle wurde überprüft und die Protokolle des Gleismesswagens kontrolliert. Neben der normalen Abnutzung der inneren Schienenflanke hat die visuelle Kontrolle ergeben, dass diese Flanken trocken und rau waren.

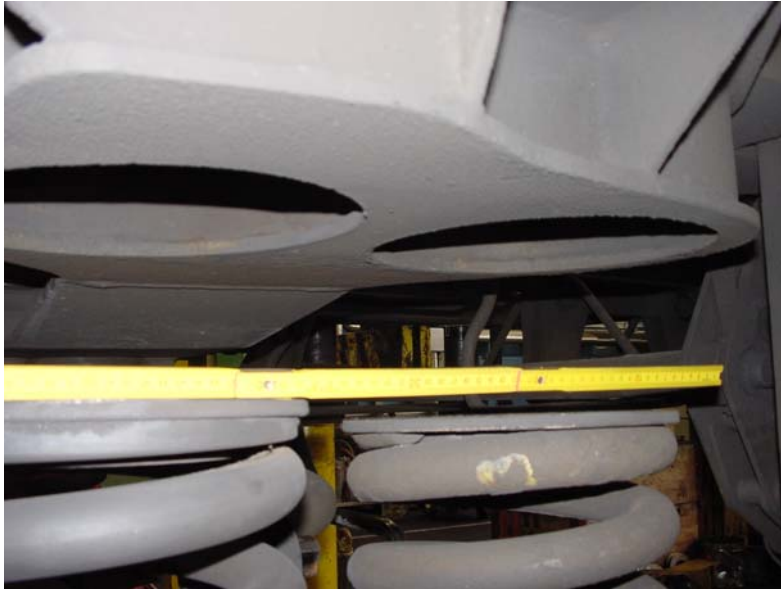
Bild 5

Ungleich hohe Federn (Sekundärfederung) im entgleisten Drehgestell

- Die Untersuchung des entgleisten Drehgestells im IW Olten ergab, dass die Wiegenfedern ungleich hoch und die Wiegependel unsachgemäss montiert waren. Zudem wurden bei den Gummiunterlagen der Wiegenfedern starke Setzungserscheinungen festgestellt.

Die Entgleisung des Bpm 5185 21 70 495-8 war auf den unzureichenden Zustand im Vertikalfederungssystem des vorderen Drehgestells zurückzuführen. Die geometrische und dynamische Gleislagequalität entsprach den Vorschriften, die Spurweite lag im zulässigen Bereich. Die bogenäussere Schienenfahrkante war als Folge eines unzureichenden Schmierzustandes trocken und aufgeraut. Dies lässt auf einen erhöhten Reibwert am Spurkranz schliessen, was die Entgleisung begünstigt hat.

- Die gesamte Fahrzeugflotte mit baugleichen Drehgestellen ist zu überprüfen.  
*Die Ueberprüfung wurde durch die SBB AG, Division Personenverkehr, mit Kontrollauftrag vom 7. September 2004, durchgeführt.*
- Die Instandhaltungsprozesse, die Unterhaltsunterlagen und die Qualitätskontrollen für diesen Fahrzeugtyp sind zu überprüfen und anzupassen.
- Im Trassierungsbereich mit engen Bögen und Weichen ist dem Kontaktmechanismus Rad-Schiene erhöhte Aufmerksamkeit zu schenken. Eine unzureichende Schmierung führt zur Erhöhung der Reibwerte an den Spurkranzflanken und begünstigt dadurch das Entgleisungsrisiko.

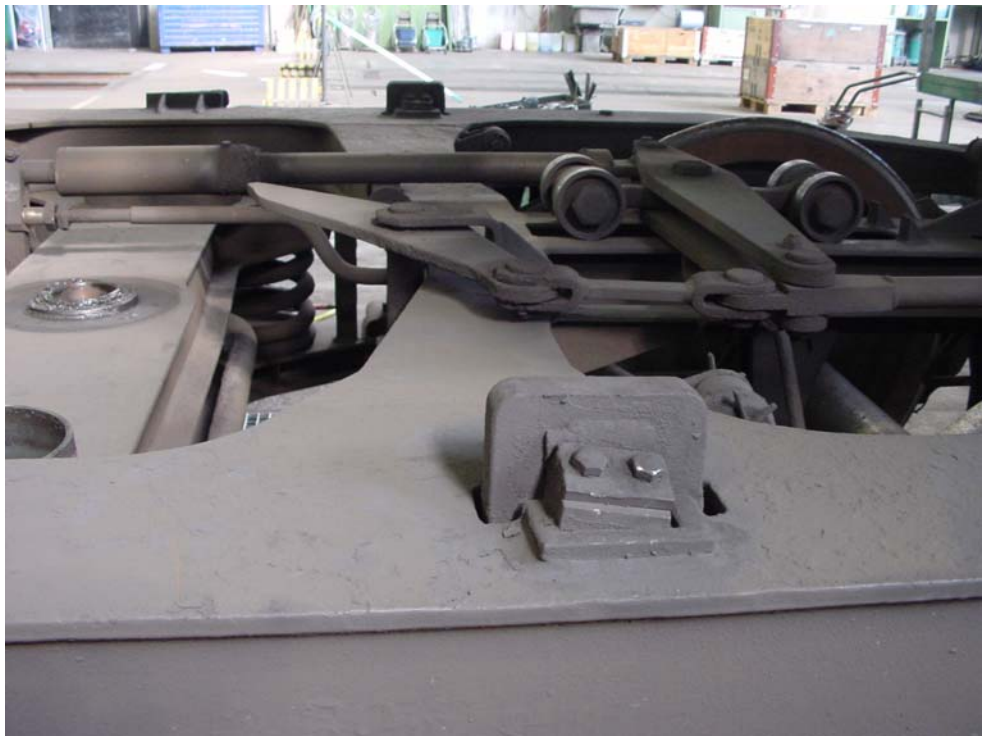
Bild 6

Nicht korrekt montierter Wiegenpendel

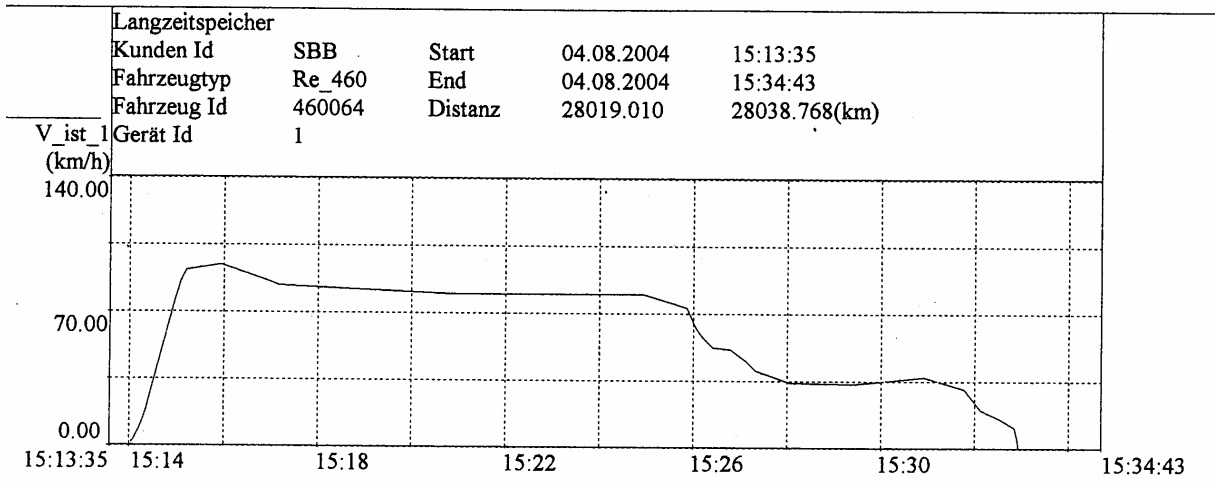
Fahrdaten Zug IC 255

Die Auswertung der Fahrdaten ergab, dass der Lf unmittelbar vor dem Ereignis mit einer Geschwindigkeit von 37 km/h gefahren ist (Anlage 2).

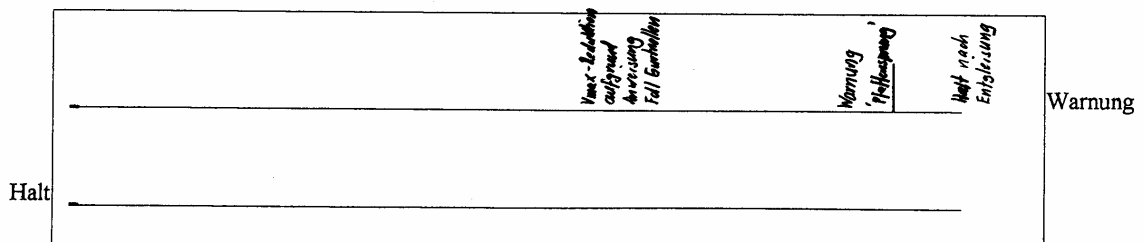
Aufzeichnung Gleislage (Messfahrtenprotokoll)

- Die Wiegenpendel nicht sachgemäss montiert waren.
- Die visuelle Kontrolle der Gleislage durch den Untersuchungsleiter ergab keine Unregelmässigkeiten. Die Aufzeichnungen des Oberbaumesswagens wie auch die genaue Kontrolle der Gleisanlage (Radius, Spurweite, Ueberhöhung) im Entgleisungsbereich durch die Fachleute der SBB AG, Division Infrastruktur, bestätigen diese Feststellung. Die Schienenfahrfläche zeigte in geometrischer Hinsicht die typischen Merkmale einer sich im Verschleisszustand befindlichen Schiene mit Abnutzungsmerkmalen der inneren Schienenflanke.
