Schlussbericht

der Unfalluntersuchungsstelle Bahnen und Schiffe

über die Kollision zwischen einer Rangierfahrt
von SBB Cargo mit einer Reisezugkomposition

in Thun

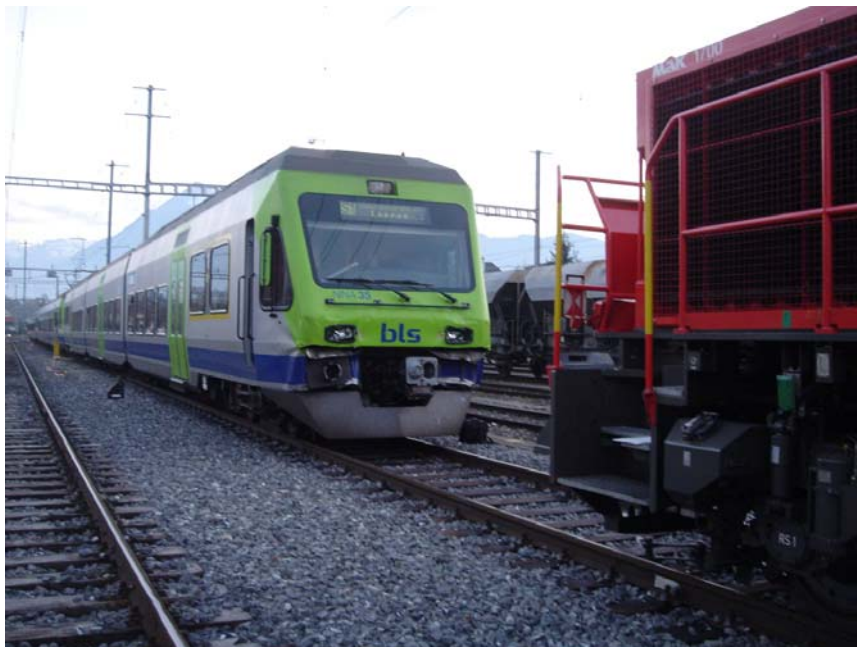
Bild 1

Situation an der Ereignisstelle in Gleis 235

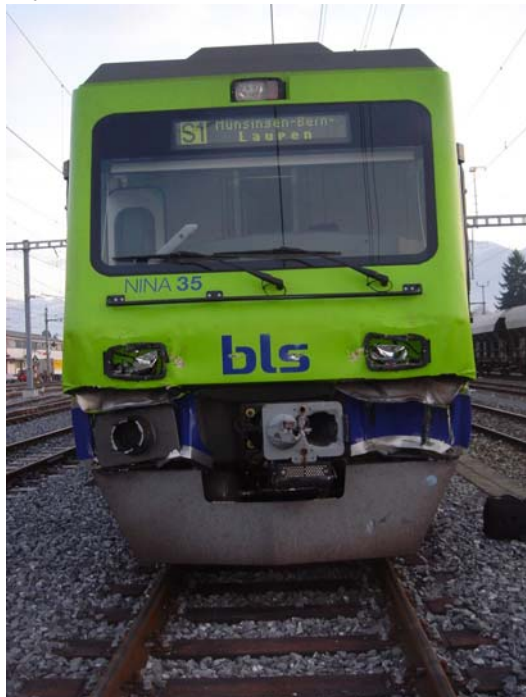
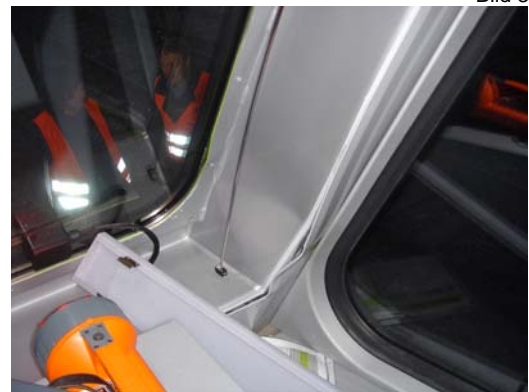
Bild 2

Sachschäden an der NINA BLS

Die Seite Bahnhof stehende NINA wurde durch den Anprall erheblich beschädigt. Schadenhöhe ca. Fr. 400'000.-.

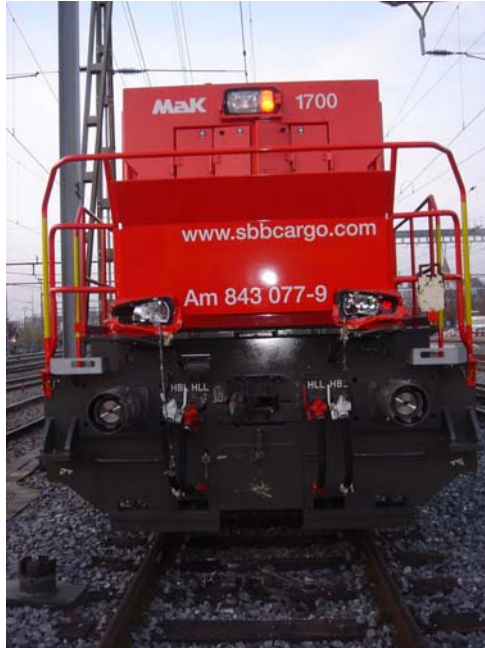
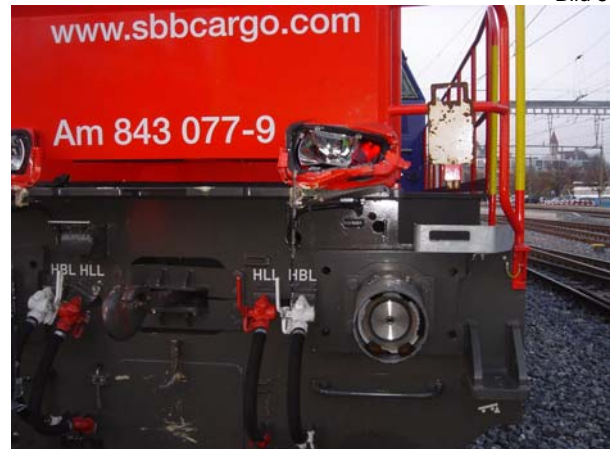
Bild 4

Sachschäden an der Am 843 von SVV Cargo

Am Rollmaterial der SBB entstand ein Schaden in der Höhe von ca. Fr. 35'000.-.

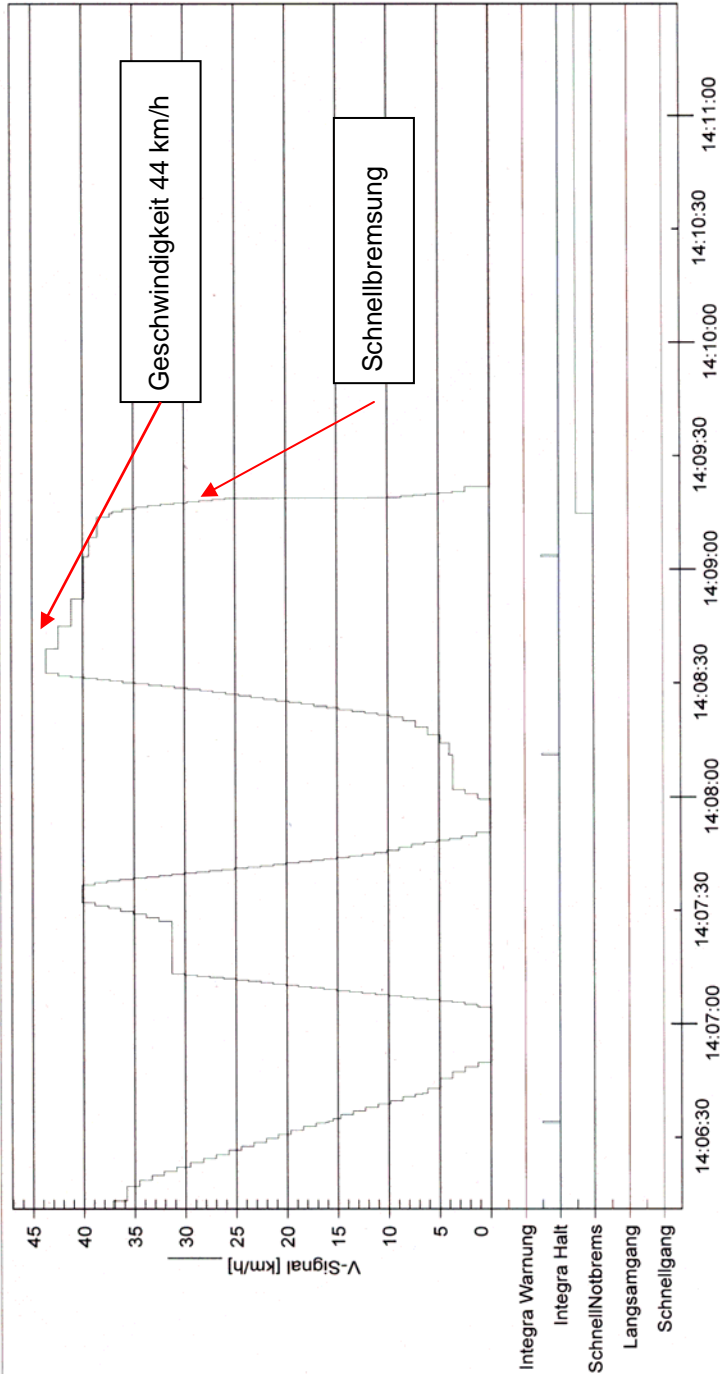
Fahrdaten Am 843 Nr.

Die Auswertung der Fahrdaten ergab, dass der Lf vor dem Ereignis zeitweise mit einer Geschwindigkeit von ca. 44 km/h gefahren ist und somit die vorgeschriebene max. Geschwindigkeit von 40 km/h für diesen Streckenabschnitt überschritten hat (Anlage 2).

- Die Auswertung der Fahrdaten ergab, dass der Lokführer vor dem Ereignis mit einer Geschwindigkeit von 44 km/h statt der für den Rangierbetrieb vorgeschriebenen 40 km/h gefahren ist (FDV 300.4, Anlage 4).
