Unfalluntersuchungsstelle Bahnen und Schiffe

Schlussbericht

über die seitliche Kollision

zwischen dem S-Bahnzug 19291 (S12) und dem Postzug 91637

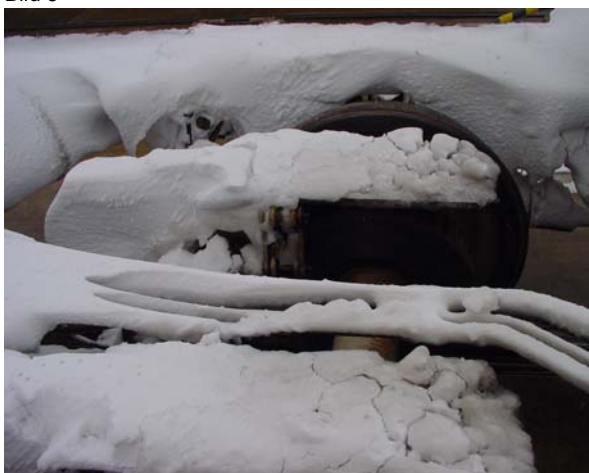
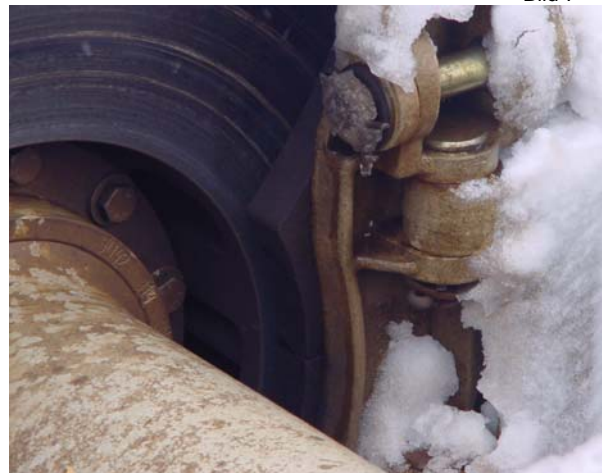
Am Donnerstag, 11. März 2004 kam es in Rorschach bei Postzug 95306 zu einem Signalfall. Der Postzug konnte vor dem Halt zeigenden Einfahrsignal A nicht rechtzeitig anhalten. Der Vorfall hatte keine weiteren Folgen, Zug 95306 setzte die Fahrt nach Frauenfeld fort.

Bilder der am Ereignis Rorschach beteiligten Lgnss

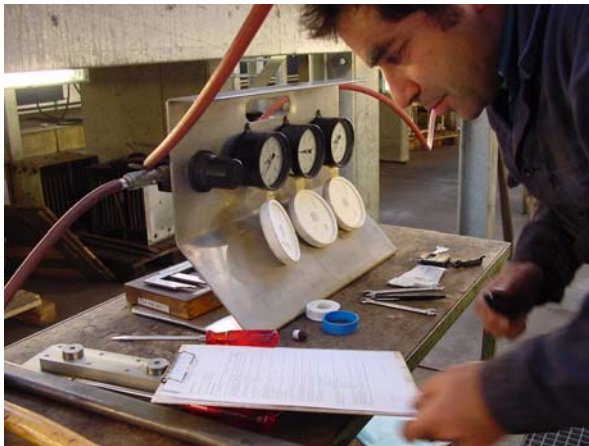
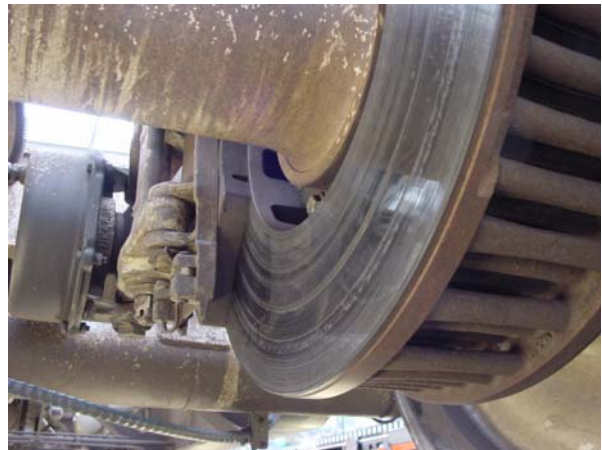
Die Bremskraftprüfung ergab, dass der effektiv ermittelte Wirkungsgrad nicht dem mittleren Wirkungsgrad in der Bremsrechnung von 96% entsprach. Gemessen wurden Werte von 80% – 89%.

Prüfarbeiten in der Werkstätte BLS Bönigen.

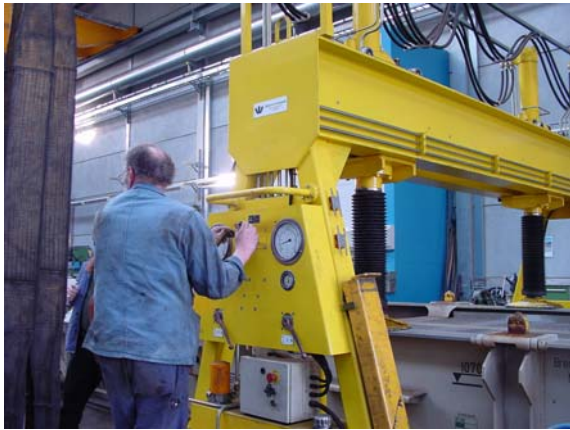
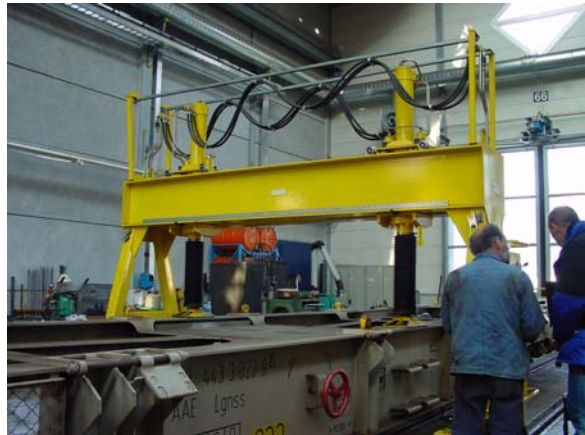
- Die Wiegeventile funktionierten normal.
- Für die automatische Lastabbremmung eines Wagens werden nur die kleineren Werte berücksichtigt. Grund: Der Wagen kann dadurch nicht ‚überbremst‘ werden, das Entstehen von Flachstellen wird so vermieden.
- Die Ladungsdifferenz der beiden Container wird nicht abgebremst.

Prüfen der Wiegeventile in der Werkstatt BLS Bönigen

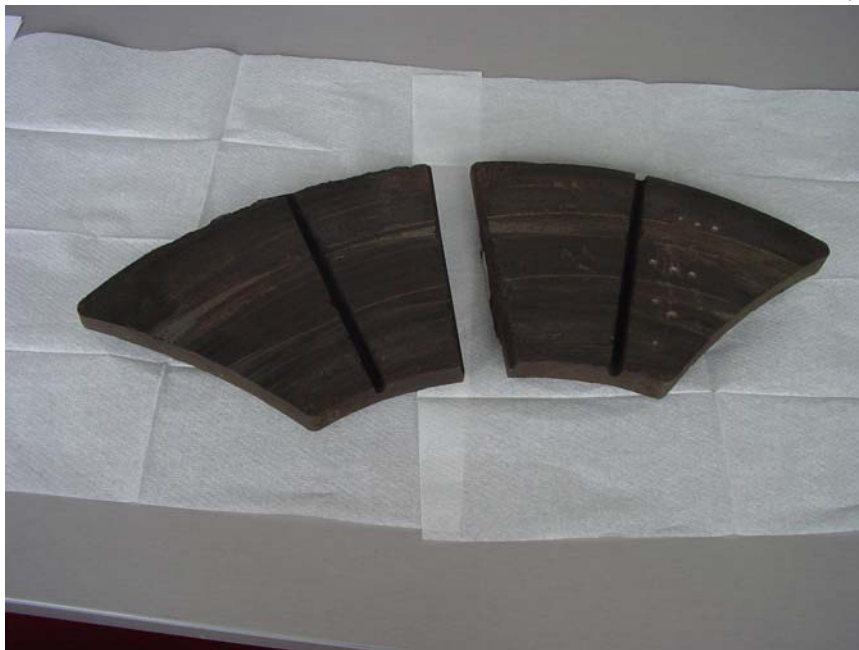
Bild 16

Bremsbeläge des Typs ‚Becorit 928‘

- Die untersuchten verschlissenen Bremsbeläge zeigen im Kern deutlich geringere Härtewerte als die zu Vergleichszwecken untersuchten neuen Beläge. Die ermittelten Härtewerte liegen dabei unter den Vorgaben für den Belagstyp Becorit 928 (26N/mm^2). Auf der Bremsfläche sind zum Teil wesentlich höhere Werte als im Kern zu ermitteln. Mit Ausnahme einer Probe sind die Werte auf der Bremsfläche jedoch nicht höher als beim neuen Belag.

- Aus den vorliegenden Untersuchungsergebnissen lassen sich keine eindeutigen Indizien für eine verminderte Bremsleistung aufgrund des Bremsbelags feststellen.

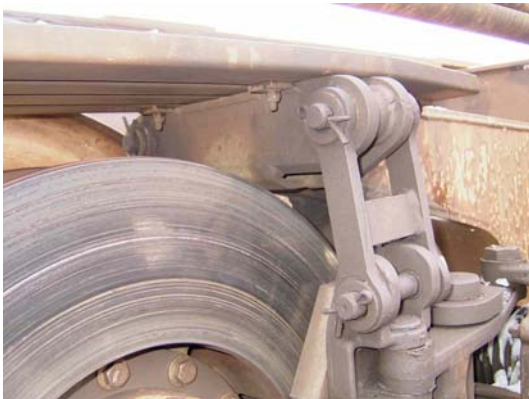
Bild 17

Bremsgestänge, schnee- und eisfrei

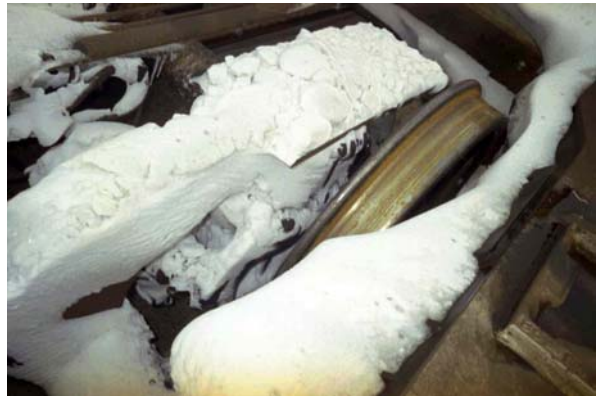
Bild 18

Bremsgestänge, gefüllt mit Schnee und Eis

Der Untersuch an den Wagen ergab, dass sich der Flugschnee zwischen dem Bremsgestänge und dem Funkenschutzblech festsetzte. Die beiden seitlichen Stegverbindungen der Hängelaschen drückten den Schnee bei jedem Bremsvorgang zusammen. Da die Schneeablagerungen gegen oben wegen des Funkenschutzbleches und gegen unten wegen der Bremsscheibe nicht weggedrückt werden konnte, kam es im Verlauf der Zeit zu einer immer kompakteren Schneemasse, welche das Bremsgestänge blockierte. Dazu kam die Eisbildung, welche auf das Erwärmen des Schnees durch die warmem Bremsscheiben und der danach erfolgten Abkühlung durch den Fahrtwind bei Temperaturen unter 0° zurückzuführen war.

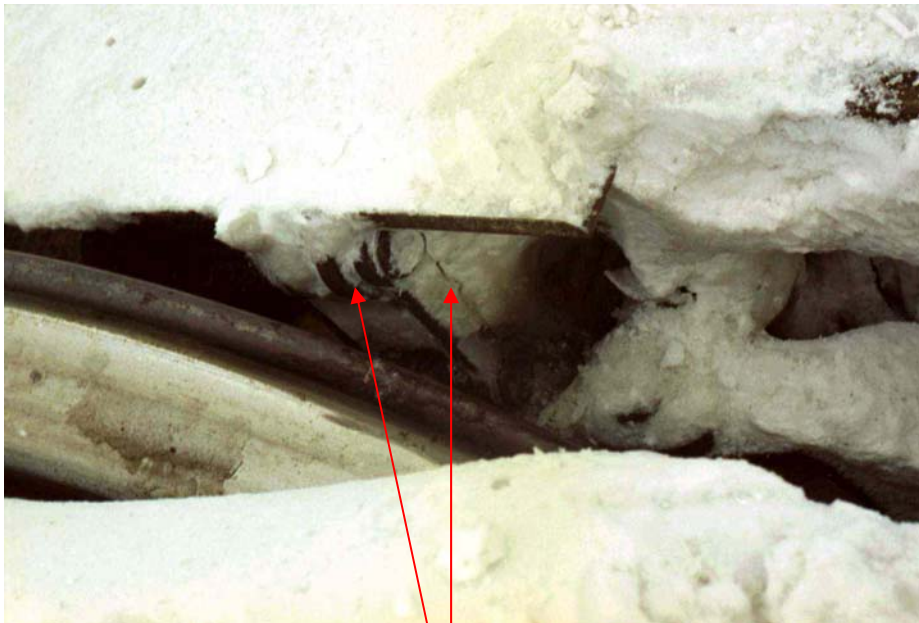
Bild 19

Zusammengedrückte Schneemassen und Eisbildung im Bremsgestänge. Im Bild sichtbar das Hängeisen. Der Eispanzer weist einen Riss auf.
