Schlussbericht

der Unfalluntersuchungsstelle Bahnen und Schiffe

über **Entgleisungen beim Spurwechsel
Pianotondo (Giornico-Lavorgo)**
vom **12. und 28. Februar 2008**
in **Pianotondo**

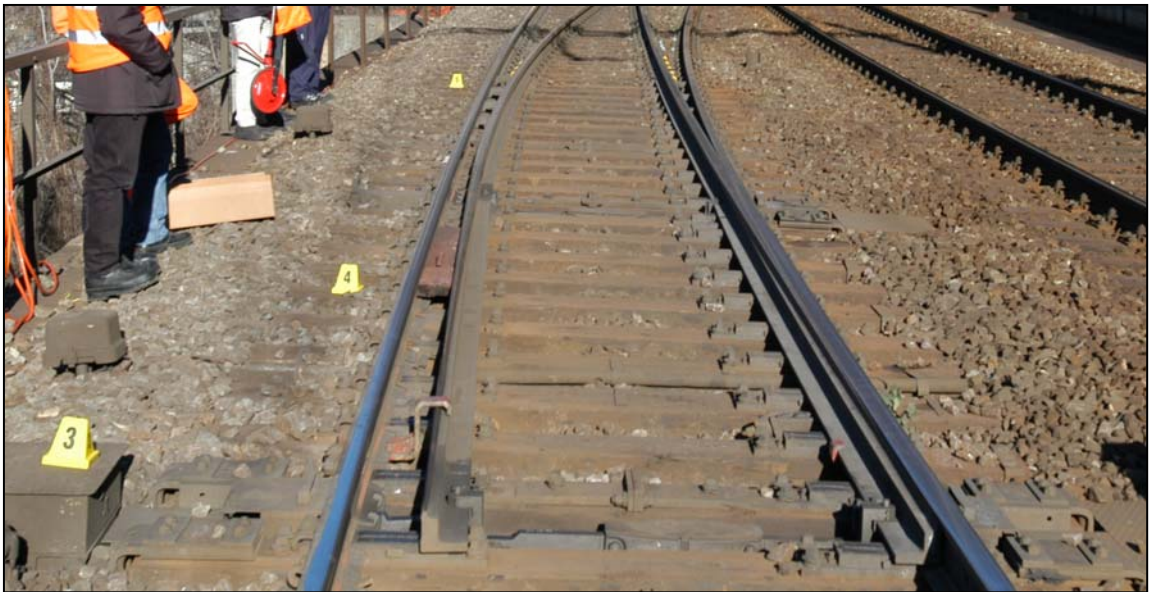
Spurenbild Fall 1 (Weiche nach Unfall in gerader Stellung verschraubt)

- 3 Beginn Weichenzunge von Weiche 104
- 4 Erste Spuren von Aufsteigen
- 5 Entgleisung

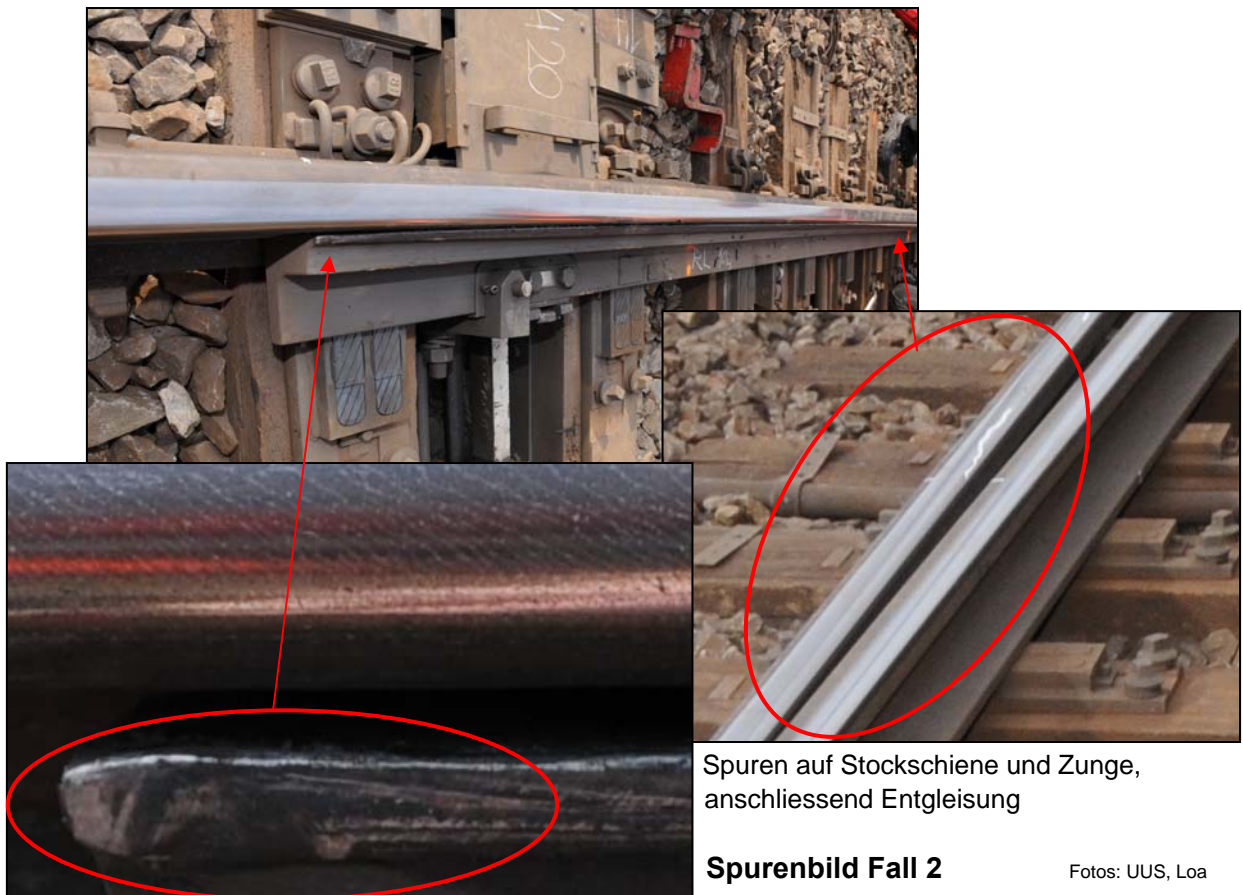
Spuren auf Stockschiene und Zunge, anschliessend Entgleisung

Spurenbild Fall 2

Anschlag an Zungenspitze von Weiche 104 wegen grossem Klaffmass

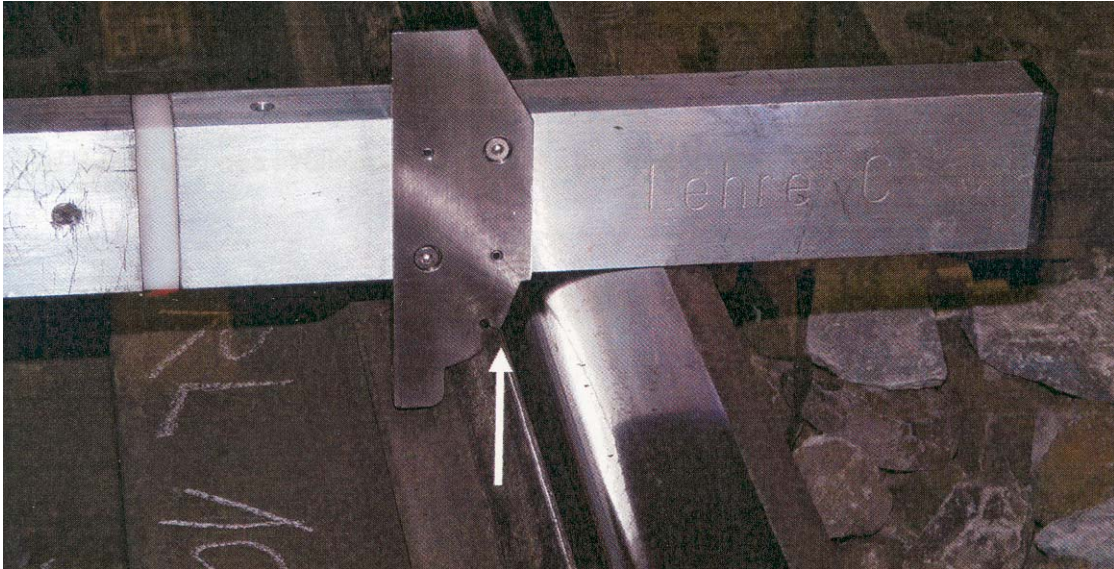
Die Weichenzunge war zu stark abgeflacht. Das vergrösserte Klaffmass hat zur Entgleisung beigetragen. Der Einsatz der Weichenlehre C schon nach dem ersten Unfall hätte möglicherweise den zweiten Unfall verhindert.

Messung mit Weichenlehre C

Bei der Ausmessung der Weichen ist nicht nur die Spurweite zu kontrollieren sondern auch die Abflachung (Abnutzung) der Weichenzunge mit der Weichenlehre C. Die Kadenz dieser Ausmessungen am Gotthard ist allenfalls zu überprüfen.

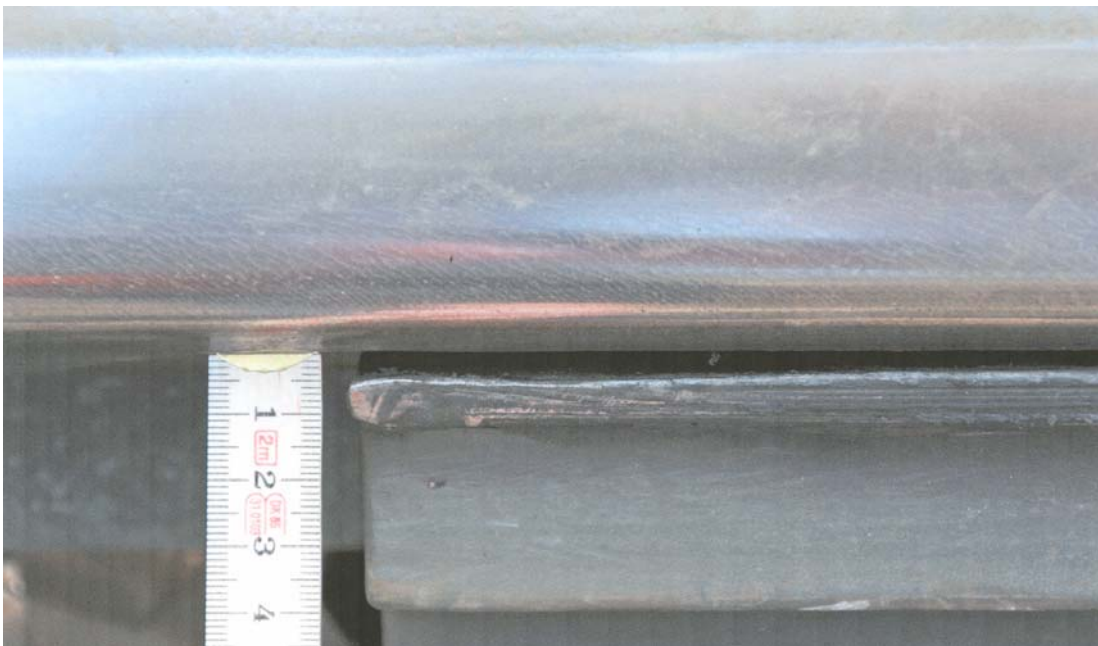
Beim zweiten Unfall wurde erneut ein vergrössertes Klaffmass von ca. 7 mm zwischen Stockschiene und anliegende Zunge festgestellt. Auch war eine starke Abflachung der Zunge erkennbar.

Vergrössertes Klaffmass sowie zu stark abgeflachte Weichenzunge bei Weiche 104. Das neue Einstellen des Verschlusses nach dem ersten Unfall war ungenügend, die stark abgeflachte Weichenzunge hätte ersetzt werden müssen.

Klaffmass nach 2. Unfall

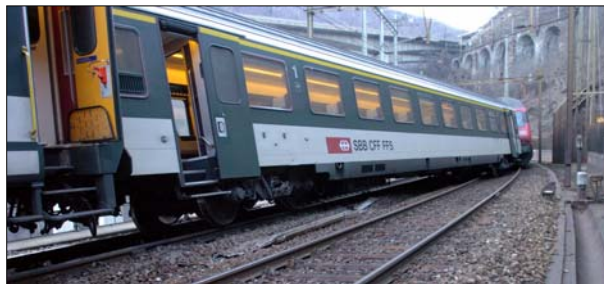
La posizione finale di arresto veniva registrata alle 14:40:22 (doc 1). Le tracce rilevate sulla rotaia esterna (curva a destra) mostrano segni di sormonto di ruota a circa 4.80 m dall'inizio dell'ago che continuano per circa 9.10 m, per sviare definitivamente,

finendo nello spazio adiacente alla rotaia rettilinea. A questo punto iniziava la fase vera e propria del deragliamento del primo vagone che, danneggiando lo scambio 102, provocava lo svio sul 217 di parte della composizione seguente fino all'arresto. In pratica, dalle prime tracce rilevate, fino all'arresto, il treno aveva percorso circa 205.44 m. La velocità massima raggiunta dopo la partenza dal segnale 117R è stata di circa 40 km/h.

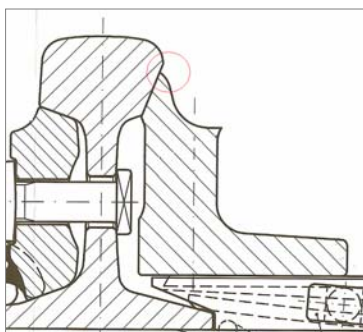
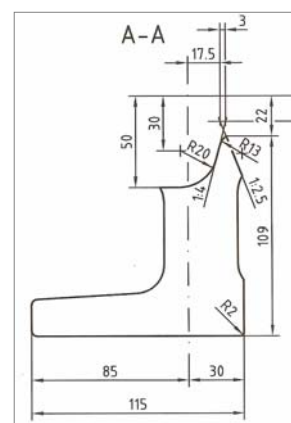
Secondo la regola, l'estremità dell'ago deve scomparire sotto il profilo del fungo del rotaia. Nel nostro caso questo non si verifica. In pratica l'ago rimane leggermente aperto (circa 3-4 mm) rispetto alla rotaia. Inoltre, esso presenta palese usura. Sempre all'estremità, invece di un'altezza di 109 mm si misurano 104-105 mm. L'abbassamento è regolare su tutta la lunghezza relativa alla parte di contatto ago - rotaia.

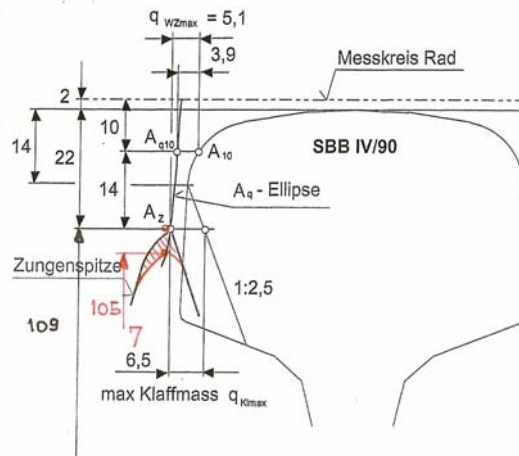
- un'altezza dell'ago in entrata di 105 mm invece dei 109 mm come a nuovo;
- un gioco di contatto (Klaffmass) con la rotaia di 7 mm misurato nella posizione come allo schizzo;
- segni di urti e di schiacciamento sulla punta dell'ago (Zungenspitze);
- una verosimile deformazione del segmento di raccordo in curvatura dell'ago.

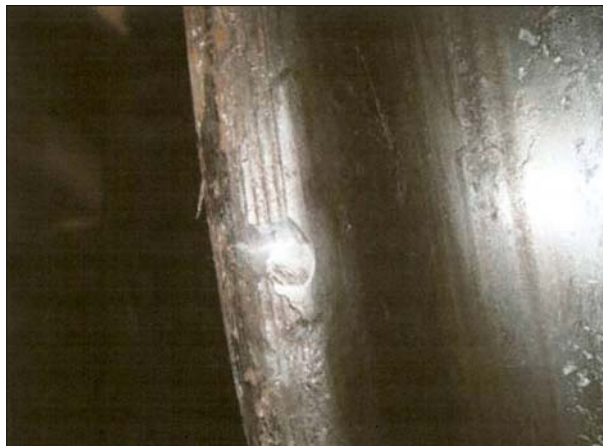
Dai controlli visivi effettuati sulle ruote dei carrelli smontati si evidenzia ulteriormente lo stato della ruota L02 (2L) dove appare in tutta evidenza il segno dell'urto contro la punta dell'ago dello scambio 104, verosimilmente all'origine del sormonto e dello sviamento.
