Schlussbericht

der Unfalluntersuchungsstelle Bahnen und Schiffe

über die Flankenfahrt zwischen den Zügen
90087 von SBB Cargo und der S-Bahn S 12
19271 von SBB Personenverkehr

in Winterthur PB

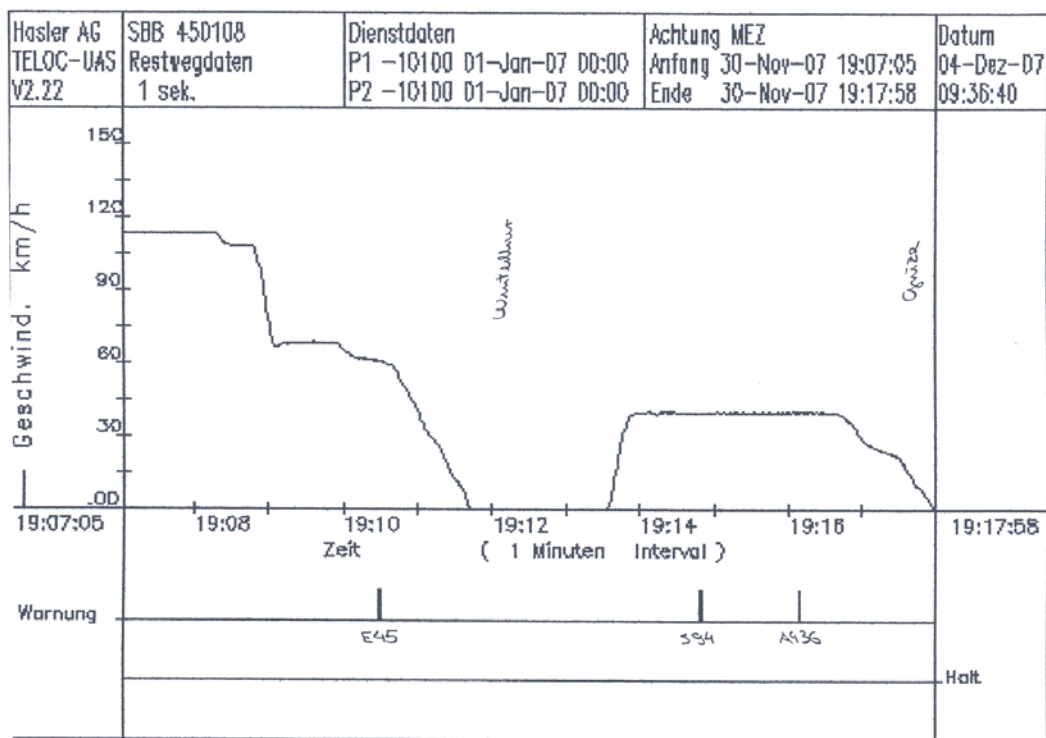
Fahrdaten S-Bahn S 12 19271 (Lok Re 450 108-6)

Aufzeichnung des Geschwindigkeitsmessers

Triebfahrzeug: DPZ 450108 Datum: 30.11.2007
 Zug-Nr: 19271 ESI-Nr: EBAVZ
 Ort, Bahnhof: Winterthur
 Ereignis: Flankenfahrt
