Schlussbericht

der Unfalluntersuchungsstelle

über den Personenunfall bei Zug 19495 (S-Bahn
Zürich Linie S14 von SBB Personenverkehr)

in Zürich Wipkingen

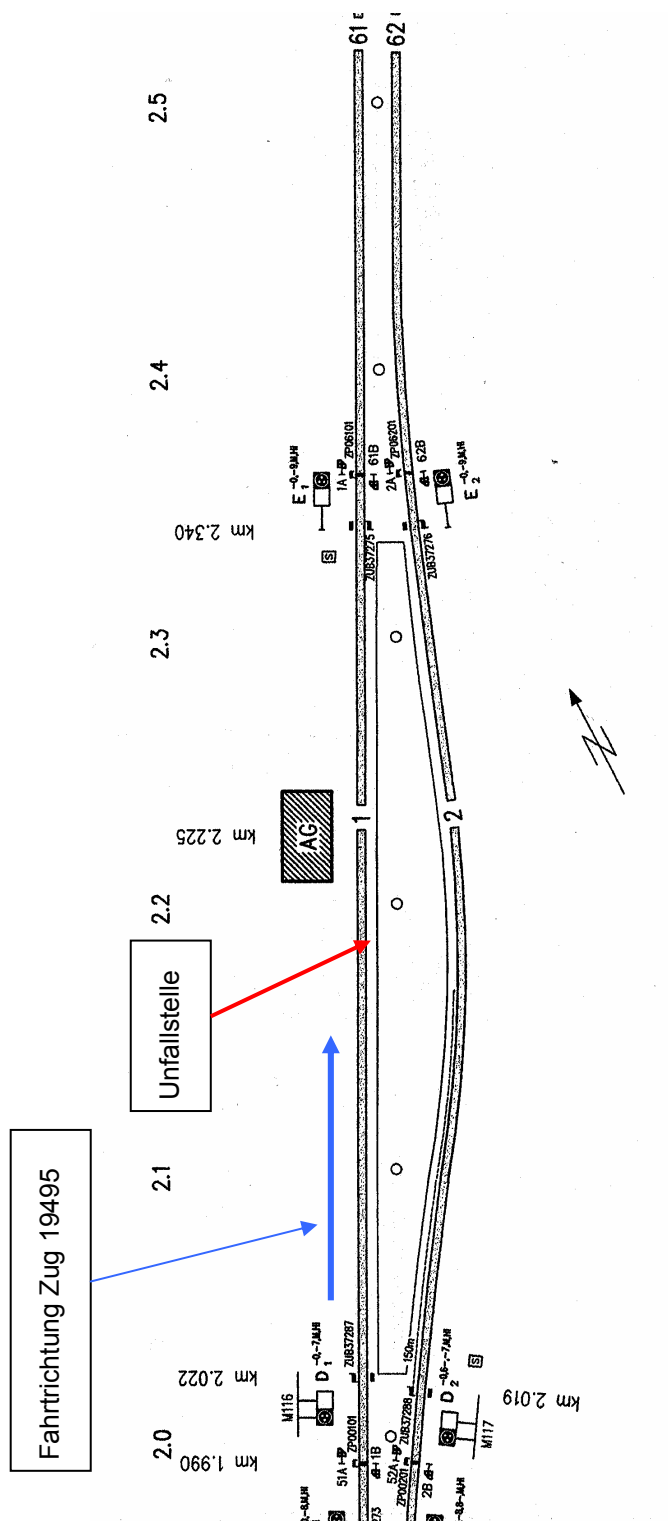
Gleisanlage Zürich Wipkingen

Zudem markiert ein weisser Sicherheitsstreifen den Gefahrenbereich (Bild 2). Die Sicherheitshinweise (Bild 3) waren in Zürich Wipkingen nicht vorhanden (Gleisplan siehe Anlage 1).
