Reg. Nr.: 06081701

# Schlussbericht

## der Unfalluntersuchungsstelle Bahnen und Schiffe

über die Entgleisung von Zug 48714  
vom Donnerstag, 17. August 2006  
in Mühlehorn (GL)

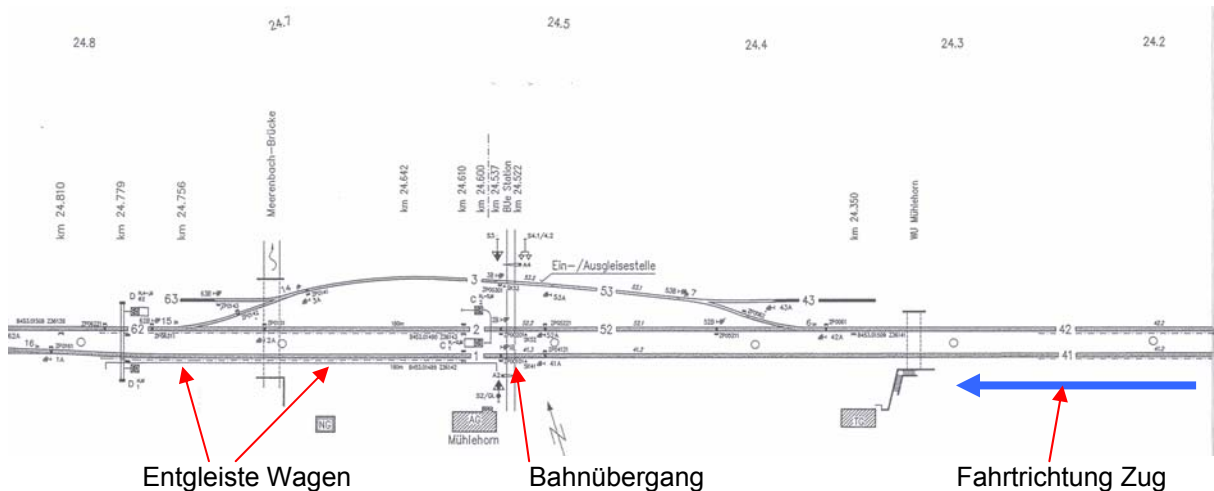
Die Strecke Murg – Mühlehorn ist im Gebiet „Tiefenwinkel“ über eine Länge von ca. 900 m als Einspurstrecke ausgebildet (Anlage 1).
