Schlussbericht

der Unfalluntersuchungsstelle Bahnen und Schiffe

über **Aufprall eines Dienstzuges auf
eine stehende Wagengruppe**
vom **Mittwoch, 17. Mai 2006**
in **Dürrenast / Thun**

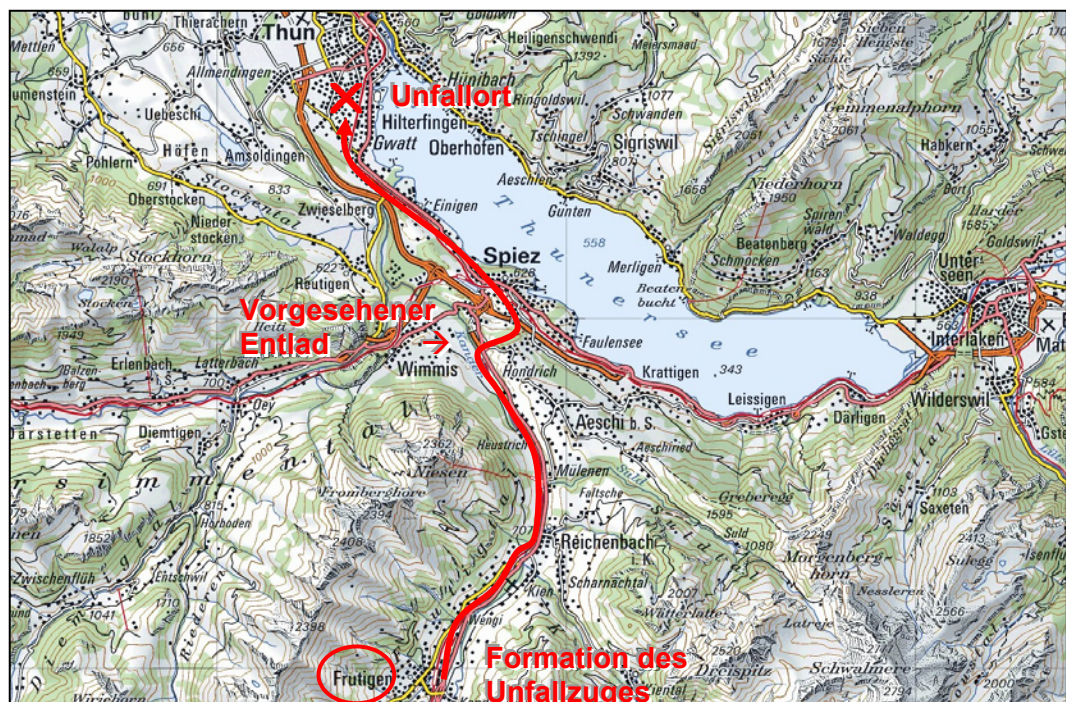
Verlauf der Fahrt (Swiss Map)

Die 11 Mitarbeiter der Arbeitsstellen bei Dürrenast (km 0.900 und 1.400) wurden vom Fdl aufgefordert, die Bauarbeiten unverzüglich einzustellen und sich in Sicherheit zu bringen, was allen auch gelang. Der Versuch, noch zwei Hemmschuhe auf das Gleis zu legen, scheiterte, da einerseits die nötige Zeit nicht mehr zur Verfügung stand und andererseits der Zug auf dem Betriebsgleis (Gleis 403 – 401, nicht gesperrtem Gleis) erwartet worden war.

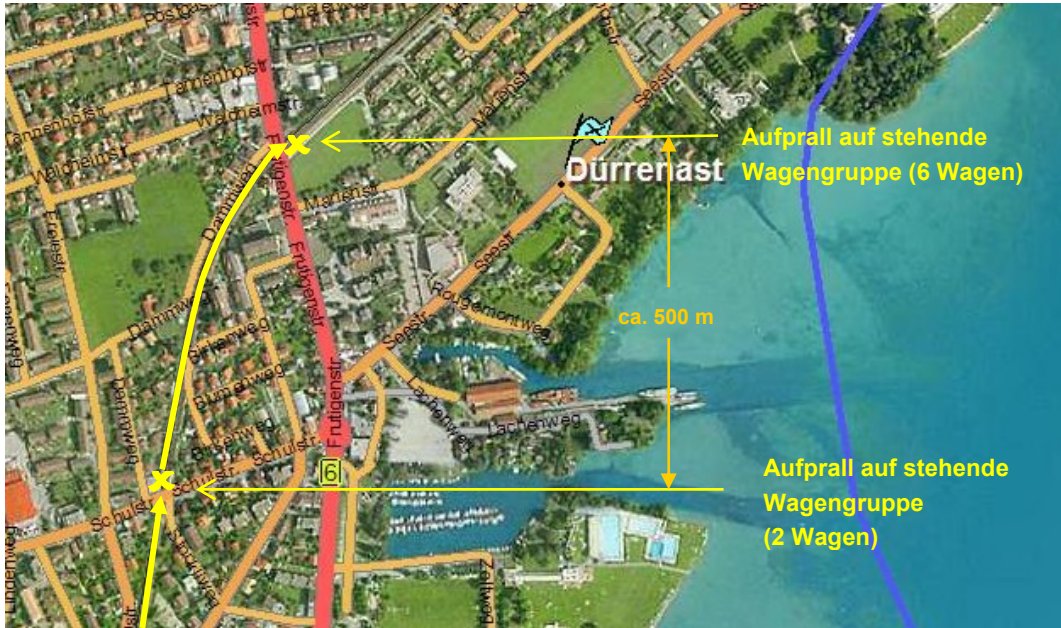
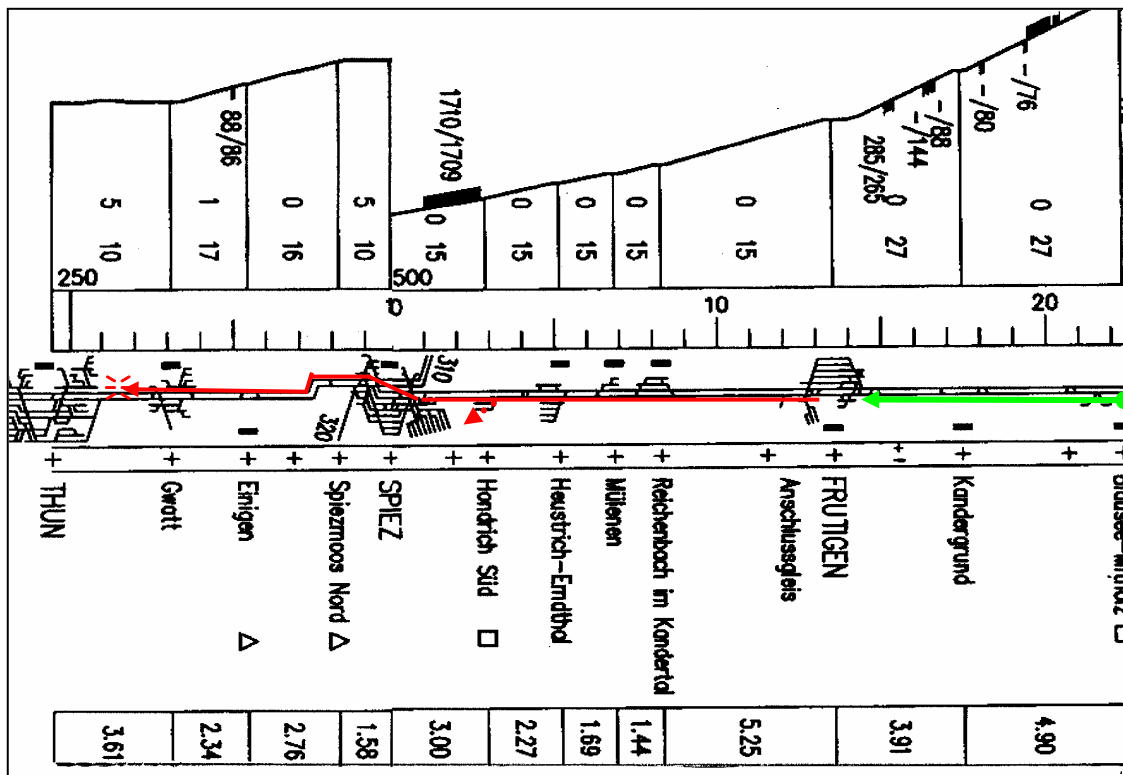
Der Dienstzug prallte mit einer Geschwindigkeit von ca. 89 km/h zuerst auf zwei gebremste Wagen bei der Arbeitsstelle Dürrenast (km 1.400; Schulstrasse). Diese wurden in der Folge mit geschoben bis es dann bei der Arbeitsstelle vor Thun (km 0.900; Frutigenstrasse) zum Aufprall auf die dort stehende Wagengruppe kam. Der Aufprall des entlaufenen Zuges mit den kurz vorher angeprallten zwei Wagen auf diese Komposition führte zur Entgleisung der beiden mitgeschobenen Bauwagen, des Triebfahrzeugs, des 1. Wagens, einer Achse des zweiten Wagens von Zug 36263 sowie einer Achse des vordersten Wagens der stehenden Wagengruppe.

Grün = Fahrt des Dienstzuges bis Frutigen, rot = Fahrt des Unfallzuges

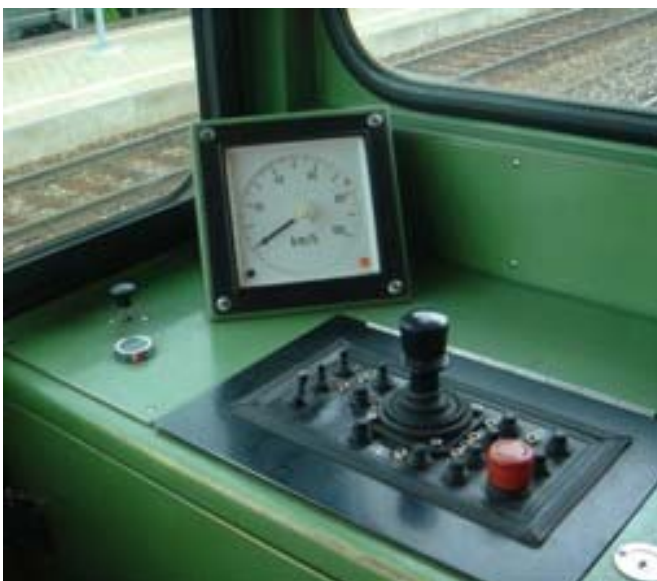
Foto H. Tribolet

Die Fahr- und Bremsbedienung erfolgt über einen kombinierten Fahr- Bremsschalter (FBS) im Funkfernsteuergerät. Die auf- und Absteuerbefehle wirken impulsweise und proportional zur Tastzeit.

Das Fehlen der individuellen Steuermöglichkeit der automatischen (mechanischen) Bremse, sowie das Fehlen der Auslösemöglichkeit derselben auf dem Triebfahrzeug, ist primär ein **Mangel für die korrekte Durchführung und Kontrolle der Wirkungskontrolle der automatischen Bremse der Anhängelast** (alle Bremsen des Triebfahrzeuges abgeschaltet). Zudem kann die stark wirkende elektrische Bremse nur im Geschwindigkeitsbereich 0 - 30 km/h abgeschaltet werden. Dies erschwert die Beurteilung der Bremswirkung der Anhängelast. (Siehe im Untersuchungsbereich Ziff 1.20, Auszug aus den Vorschriften des Reglements SBB/BLS Bremsbedienung R 450.3 Art 1.6 und des BLS Fahrzeugreglements R 40.2.3 Heft 99 Pkt 3.4)

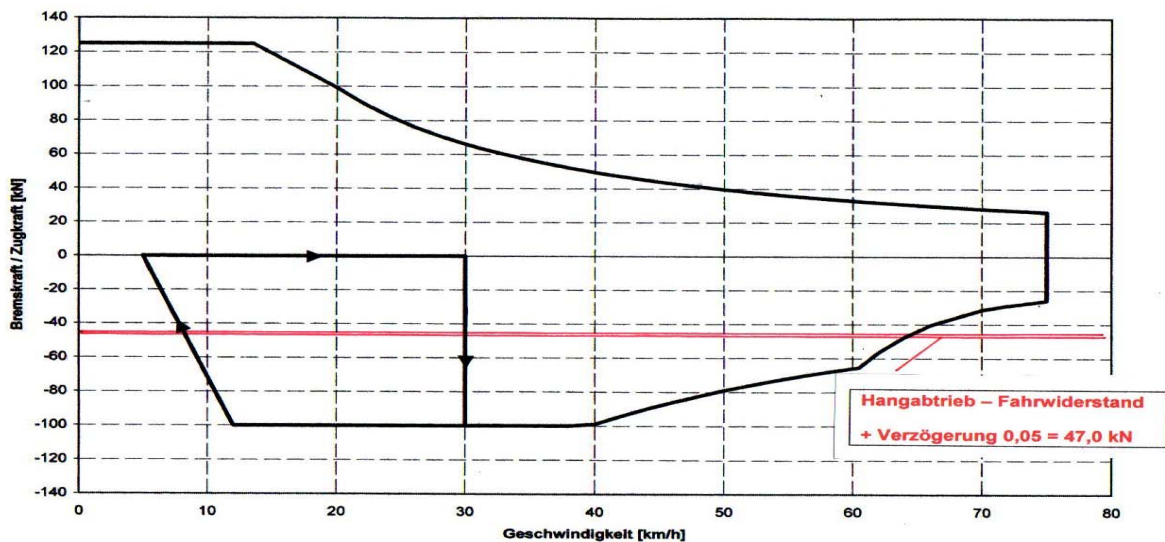
Z / B-v-Diagramm BLS-HUPA-Lok

ab V 12 – 40 km/h maximal	100kN
ab V 40 - 60 km/h abnehmend	100 – 70 kN
ab V 60 - 75 km/h abnehmend	70 - 25 kN

Aus diesen theoretischen Grundlagen können aus technischer Sicht zum Unfall folgende Aussagen gemacht werden:

- Die Streckenneigung nach Frutigen, Reichenbach und Spiez beträgt 15‰.
- Der Hangabtrieb für den 295 to-Zug (257 to Anhängelast und 38 to Tm) beträgt 43,4kN.
- Der Fahrwiderstand des Zuges kann mit 40N/to gerechnet werden; ergibt 11,6 to.
- Für die Beharrung ist somit eine Bremskraft von $43,4 - 11,6 = 31,8$ to notwendig.
- Für eine kleine Verzögerung von 0,05 müsste eine Verzögerungskraft p_e von $295 + 10$ (\approx rot. Masse) $\times 0,05 = 15.2$ kN.
- Total wäre für den Hangabtrieb und eine kleine Verzögerung $31,8 + 15.2 = 47.0$ kN notwendig gewesen
