# Schlussbericht der Unfalluntersuchungsstelle für Bahnen und Schiffe

## über die Entgleisung

eines Reisezugwagens von Zug IC 255 (SBB AG, Division Personenverkehr)  
zwischen Gurnellen und Amsteg

am Mittwoch, 04. August 2004

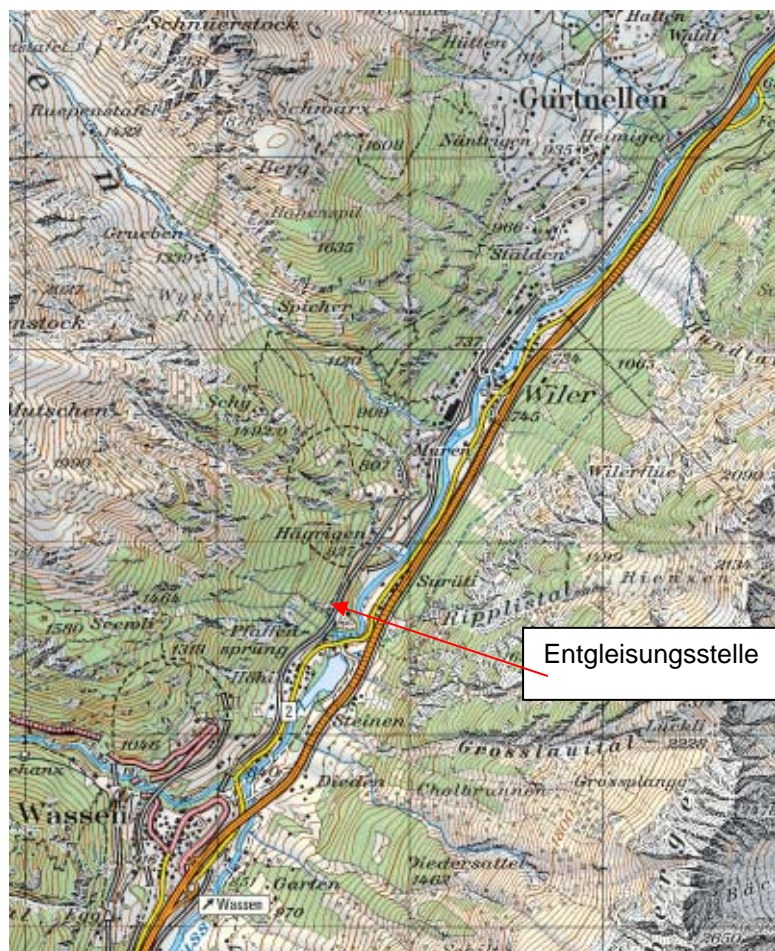
Am Mittwoch, 04. August 2004 um ca. 15.25 Uhr entgleiste bei Bahnkilometer 57.590 ein als zweiter Wagen laufender Reisezugwagen des Typs Bpm von Zug IC 255 mit dem vorderen Drehgestell. Reisende befanden sich keine im Wagen. Verletzt wurde niemand. Am Rollmaterial sowie an den Infrastrukturanlagen der SBB AG entstand Sachschaden.

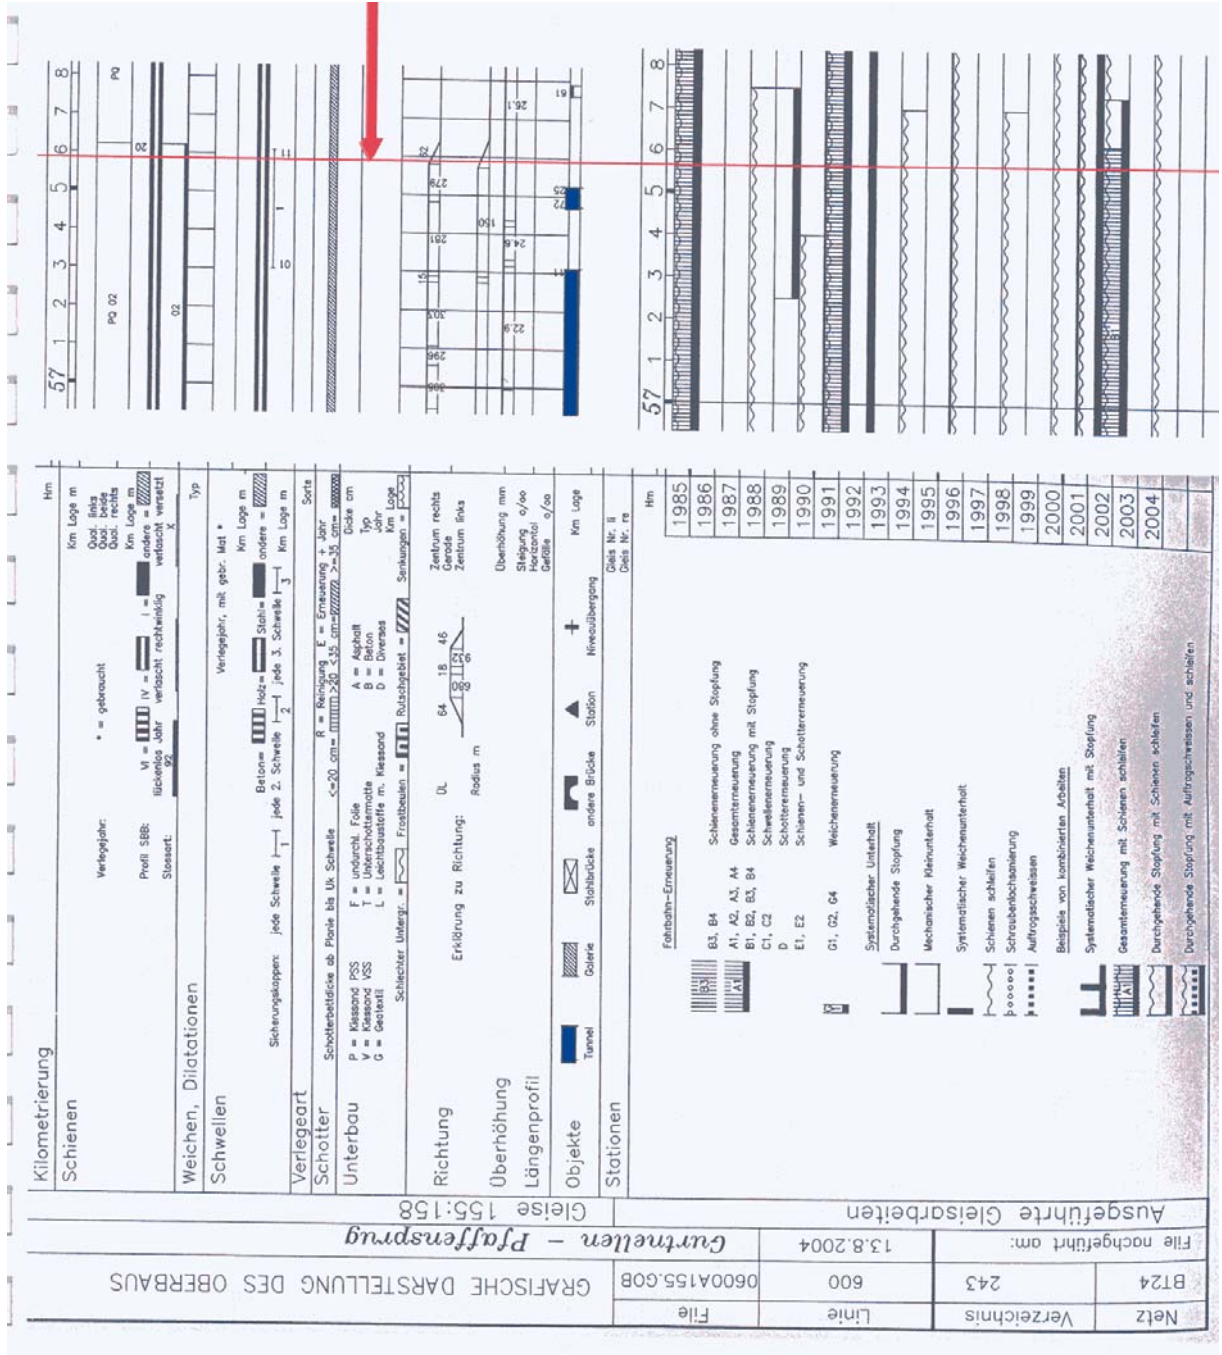
Aufzeichnung Gleislage (Messfahrtenprotokoll)

- Die Wiegenpendel nicht sachgemäss montiert waren.
- Die visuelle Kontrolle der Gleislage durch den Untersuchungsleiter ergab keine Unregelmässigkeiten. Die Aufzeichnungen des Oberbaumesswagens wie auch die genaue Kontrolle der Gleisanlage (Radius, Spurweite, Ueberhöhung) im Entgleisungsbereich durch die Fachleute der SBB AG, Division Infrastruktur, bestätigen diese Feststellung. Die Schienenfahrfläche zeigte in geometrischer Hinsicht die typischen Merkmale einer sich im Verschleisszustand befindlichen Schiene mit Abnutzungsmerkmalen der inneren Schienenflanke.

Entgleisungsstelle
