Schlussbericht

der Unfalluntersuchungsstelle Bahnen und Schiffe

über **Entgleisungen beim Spurwechsel
Pianotondo (Giornico-Lavorgo)**
vom **12. und 28. Februar 2008**
in **Pianotondo**

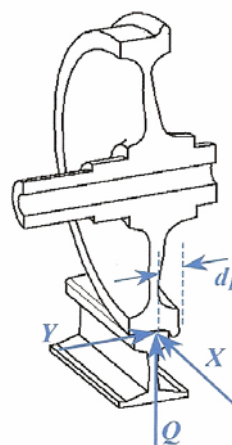
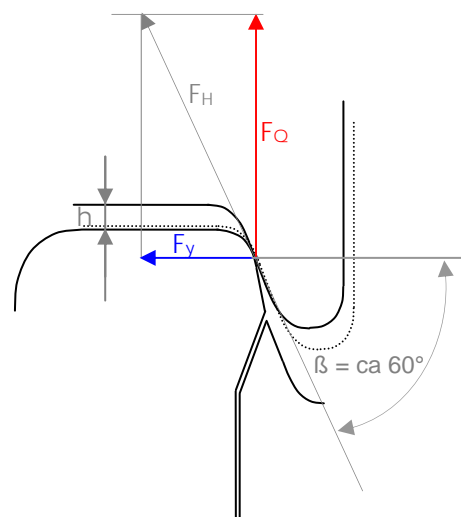
Di regola, lo svio è indotto dalla forza trasversale F_y che dipende essenzialmente dall'accoppiamento di forma fra bordino e rotaia. Qualora la ruota dovesse cominciare a sollevarsi si genera allora unicamente contatto tra il bordino e il fungo del binario. In quel punto le forze F contrarie alle reazioni Q e Y inducono la risultante F_H che produce una reazione d'attrito radente $\mu \cdot F_H$ tendente a spingere la ruota verso l'alto e a sollevarla. Sperimentalmente si evincono condizioni di sormonto quando la ruota si solleva di almeno $h = 6 \text{ mm}$ rispetto al piano di rotolamento.

Da queste riflessioni ben si comprende come il coefficiente d'attrito μ giochi un ruolo molto importante in tale contesto e quanto sia importante la lubrificazione oltre allo stato d'usura ago - rotaia. Il preambolo serve essenzialmente a illustrare gli elementi suscettibili di generare l'azione di svio che effettivamente si è verificata. Primariamente viene ribadito lo stato precario a causa di usura ago - rotaia dello scambio 104 con insufficiente aderenza tra i due, unitamente a inesistente lubrificazione nella zona di scorrimento ruota - binario e ago in corrispondenza della deviazione di scambio.

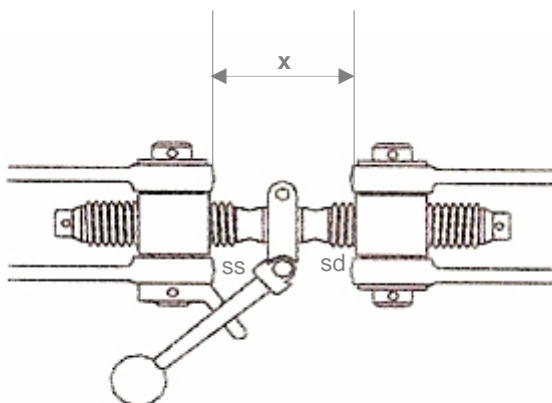
La tabella seguente indica le condizioni di accoppiamento dei vagoni della composizione. La direttiva (doc 8) prevede per un tenditore allacciato correttamente 3 spire di filetto sulla sinistra (ss) e 3 sulla destra (sd). È interessante notare come il vagone sviato, Bpm 6185 20 90 349-2, fosse agganciato in modo assai corto al vagone che lo precedeva. Infatti, le spire di sinistra (ss) erano 2 e quelle di destra (sd) 1.5. Questo comporta lo sviluppo di forze abnormi specialmente in curva e in salita, come nel nostro caso, con tendenza al sollevamento del carico.

x mm	ss spire	sd spire	
1	Re 460 001-1				
		132	3.5	2.5	
2	Bpm 6185 20 90 286-6				
		128	2.5	2.5	
3	Bpm 6185 20 90 271-8				
		127	2	2.5	
4	Bpm 6185 20 90 332-8				
		115	2	1.5	
5	Bpm 6185 20 90 349-2				2 carrelli deragliati
		126	2.5	3	1 carrello ant. der.
6	Apm 618510 90 233-0				
		125	2	3	
7	Apm 618510 90 229-8

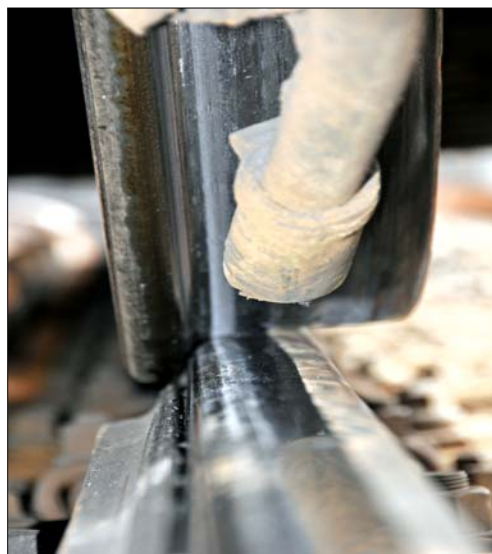
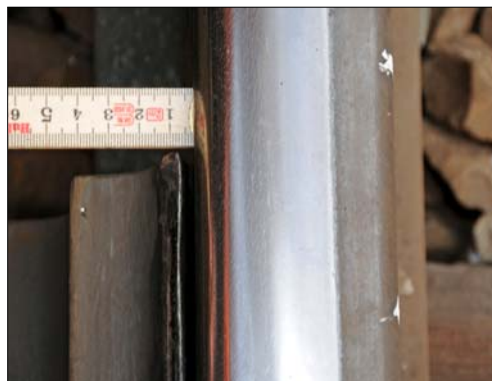
Le tracce rilevate, in particolare sul bordino della ruota L02 ((2L) del vagone N. 5, seguendo lo schema allegato dell'accoppiamento (doc 4), il gioco ago - rotaia e l'usura della punta dell'ago dello scambio 104, lasciano stabilire con sufficiente attendibilità come il bordino di questa ruota abbia dapprima urtato la punta dell'ago dello scambio stesso per poi sormontare la rotaia e fuoriuscire dal binario, dando origine allo sviamento.

Gioco eccessivo ago - rotaia, usura dell'ago, curva in salita dello scambio 104 (R = 449 m, 26 ‰) aggancio tra carrozza N. 5 e N. 6 troppo corto (tendenza al sollevamento), scartamento eccessivo in entrata dello scambio, situazione di sghembo al limite, scarsa velocità con debole inerzia a favore della componente laterale y, costituiscono la somma di fattori principali che assieme hanno portato al deragliamento. Nel presente caso, contrariamente a quello del 12.02.08, la lubrificazione era accettabile.

In occasione dell'incidente del 12.02.08 si era stabilito con i tecnici FFS l'esigenza di un riassetto di questa parte di tratta allo scopo di far rientrare nella norma le condizioni di un corretto accoppiamento ruota - rotaia.

Purtroppo, la riparazione non ha portato ai risultati desiderati, tanto da giungere al presente deragliamento.
